# SITIOS CRÍTICOS comuna 22 (Recurso Hídrico)

| 2022-12-09 | |
| Universidad unikatólica | |

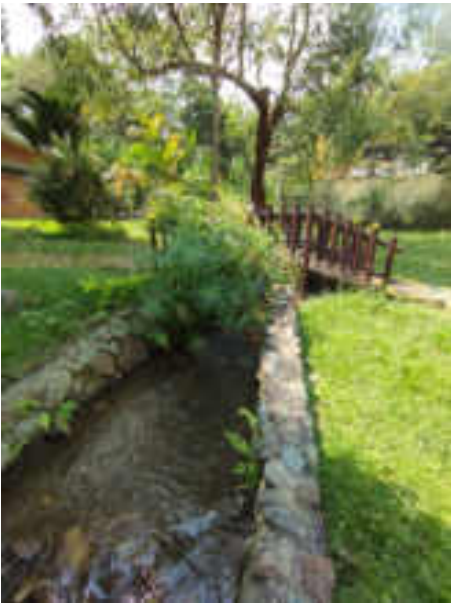
FOTO 1

Cauce de la fuente hídrica obstruido por cobertura vegetal

Cobertura vegetal en el cauce del drenaje intermitente Cauce de la fuente hídrica obstruido por cobertura vegetal

- ☐ Mantenimiento no necesario
- ☒ Mantenimiento necesario
- ☐ Mantenimiento urgente
