# SITIOS CRÍTICOS comuna 22 (Recurso Hídrico)

| Carrera 121 con calle 10a | |

- ☐ Alcantarilla
- ☐ Almacenamiento
- ☐ Box Culvert
- ☐ Canalización
- ☐ Captación
- ☐ Derivación
- ☐ Disipación
- ☐ Lago
- ☐ Ornamental
- ☒ Paso de Vía
- ☐ Rejilla
- ☐ Vertedero
- ☐ Otro

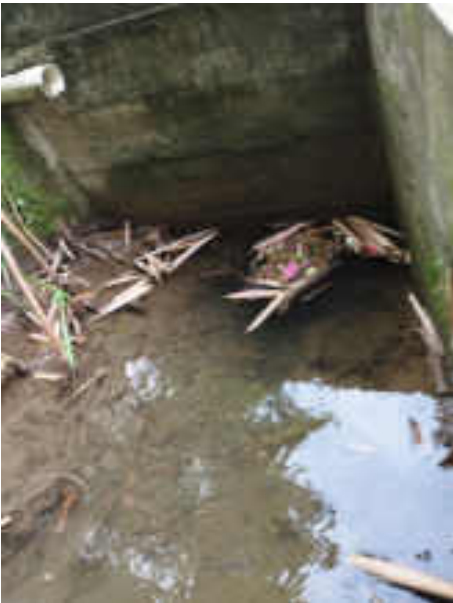
FOTO 1

Disminución de caudal por connotación

| <div><div><input checked="" type="radio"/> Colmatación</div><div><input type="radio"/> Sección hidráulica insuficiente</div><div><input type="radio"/> Descarga de aguas residuales</div><div><input type="radio"/> Conexión errada</div><div><input type="radio"/> Captación ilegal</div><div><input type="radio"/> Taponamiento</div><div><input type="radio"/> Desvío</div><div><input type="radio"/> Otro</div></div> | |
| <div><div><input type="radio"/> Mantenimiento no necesario</div><div><input type="radio"/> Mantenimiento necesario</div><div><input checked="" type="radio"/> Mantenimiento urgente</div></div> | |
