# SITIOS CRÍTICOS comuna 22 (Recurso Hídrico)

| Carrera 121 con calle 10A | |

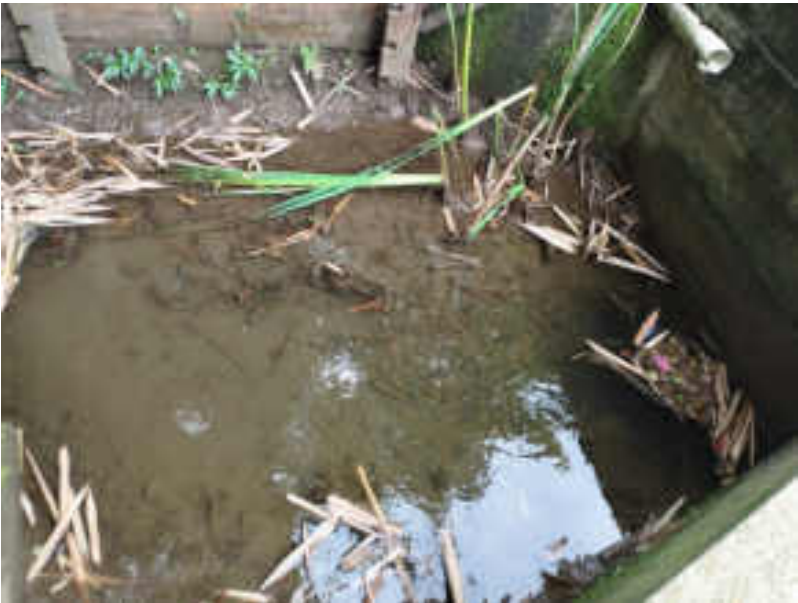
FOTO 1

Cauce colmatado con acumulacion de sedimentos y grava.

- ☒ Colmatación
- ☐ Sección hidráulica insuficiente
- ☐ Descarga de aguas residuales
- ☐ Conexión errada
- ☐ Captación ilegal
- ☐ Taponamiento
- ☐ Desvío
- ☐ Otro

- ☐ Mantenimiento no necesario
- ☒ Mantenimiento necesario
- ☐ Mantenimiento urgente
