# SITIOS CRÍTICOS comuna 22 (Recurso Hídrico)

| Carrera 121 con 10A | |
| 4-4-2 | |

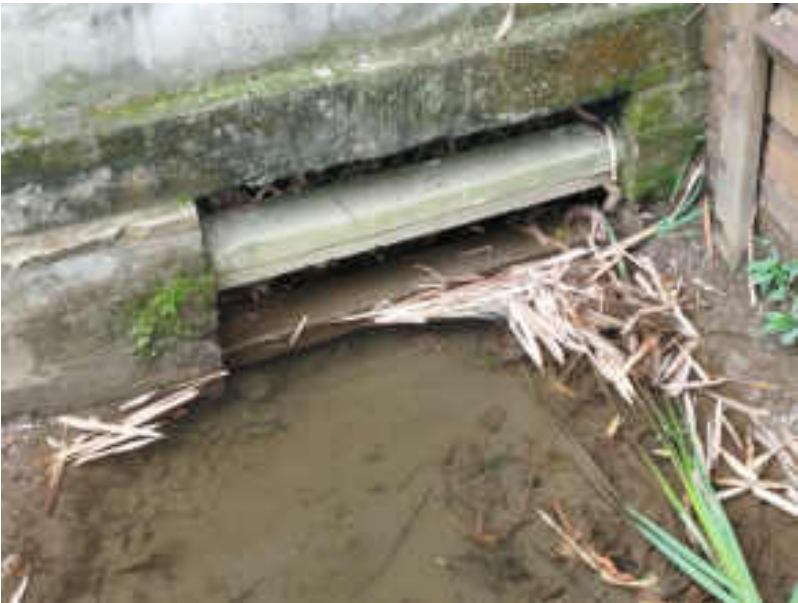
FOTO 1

Regilla que acumula desecho vegetal, obstruyendo el cauce

Regilla que acumula desecho vegetal, obstruyendo el cauce, Cauce de la fuente hídrica obstruido por 2 viga en concreto

- ☐ Mantenimiento no necesario
- ☒ Mantenimiento necesario
- ☐ Mantenimiento urgente
