# SITIOS CRÍTICOS comuna 22 (Recurso Hídrico)

2022-12-09

Carrera 121 con 10A

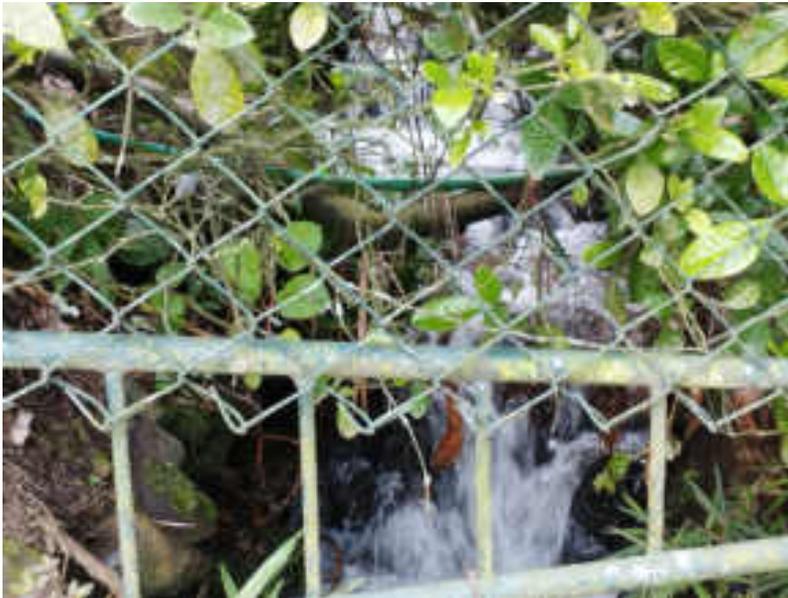
FOTO 1

Posible retención de material vegetal y otros, por rejilla en el cauce de la fuente hídrica

Posible retención de material vegetal y otros, por regilla en el cauce de la fuente hídrica
