# SITIOS CRÍTICOS comuna 22 (Recurso Hídrico)

| Calle 14 entre carrera 121 y 120 | |

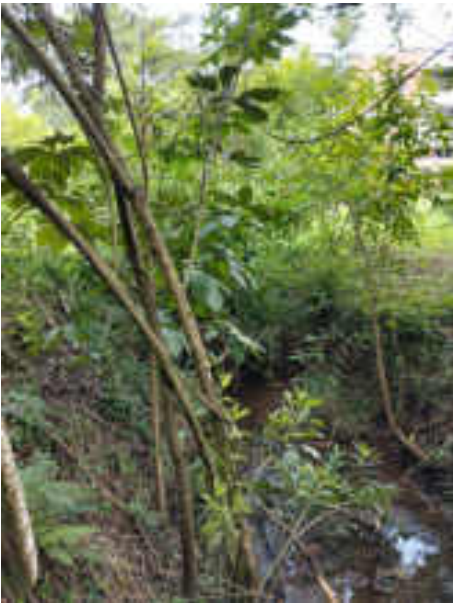
FOTO 1

Cauce de la fuente hídrica obstruido por cobertura vegetal

- ☐ Mantenimiento no necesario
- ☒ Mantenimiento necesario
- ☐ Mantenimiento urgente
