# SITIOS CRÍTICOS comuna 22 (Recurso Hídrico)

| 2022-12-06 | |
| Calle 24 b con carrera 125 | |

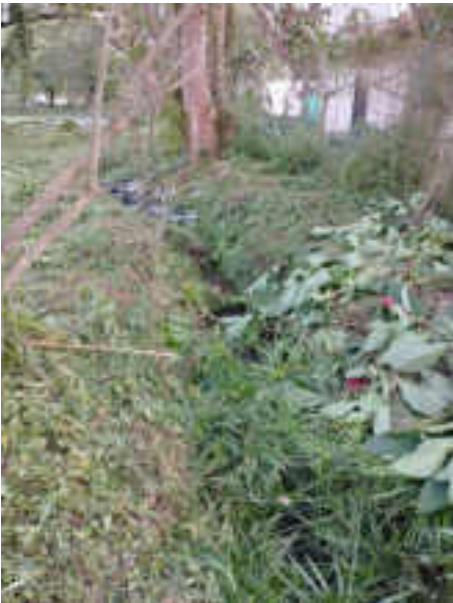
FOTO 1

Cauce de la fuente hídrica obstruido por cobertura vegetal

- ☐ Mantenimiento no necesario
- ☒ Mantenimiento necesario
- ☐ Mantenimiento urgente
