# SITIOS CRÍTICOS comuna 22 (Recurso Hídrico)

| 2022-12-06 | |
| Calle 24 b con carrera 125 | |

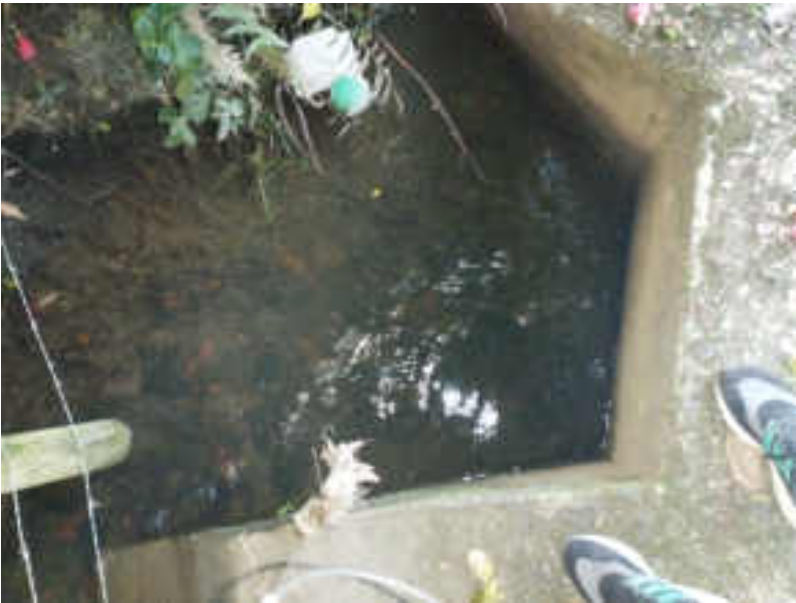
FOTO 1

- ☐ Alcantarilla
- ☐ Almacenamiento
- ☐ Box Culvert
- ☐ Canalización
- ☐ Captación
- ☐ Derivación
- ☐ Disipación
- ☐ Lago
- ☐ Ornamental
- ☒ Paso de Vía
- ☐ Rejilla
- ☐ Vertedero
- ☐ Otro

- ☐ Contaminación
- ☐ Inundación
- ☐ Disminución o perdida del caudal
- ☐ Desbordamiento
- ☒ Estancamiento
- ☐ Otro

- ☒ Colmatación
- ☐ Sección hidráulica insuficiente
- ☐ Descarga de aguas residuales
- ☐ Conexión errada
- ☐ Captación ilegal
- ☐ Taponamiento
- ☐ Desvío
- ☐ Otro

- ☐ Mantenimiento no necesario
- ☒ Mantenimiento necesario
- ☐ Mantenimiento urgente
