# SITIOS CRÍTICOS comuna 22 (Recurso Hídrico)

| Carrera 125 con calle 25 | |
| 5-4 | |

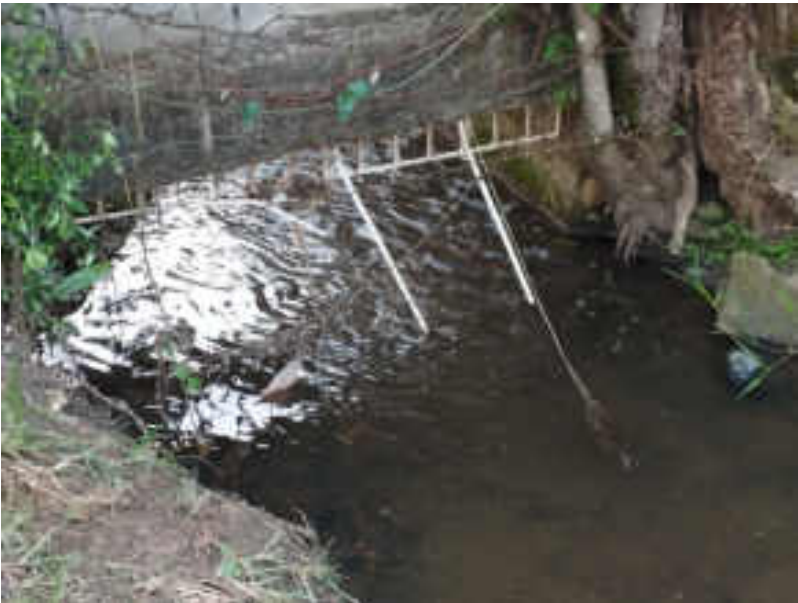
FOTO 1

Posible retención de material vegetal y otros, por rejilla en el cauce de la fuente hídrica

Posible retención de material vegetal y otros, por regilla en el cauce de la fuente hídrica

- ☐ Mantenimiento no necesario
- ☒ Mantenimiento necesario
- ☐ Mantenimiento urgente
