# SITIOS CRÍTICOS comuna 22 (Recurso Hídrico)

| 2022-12-06 | |
| Carrera 125 con calle 25 | |

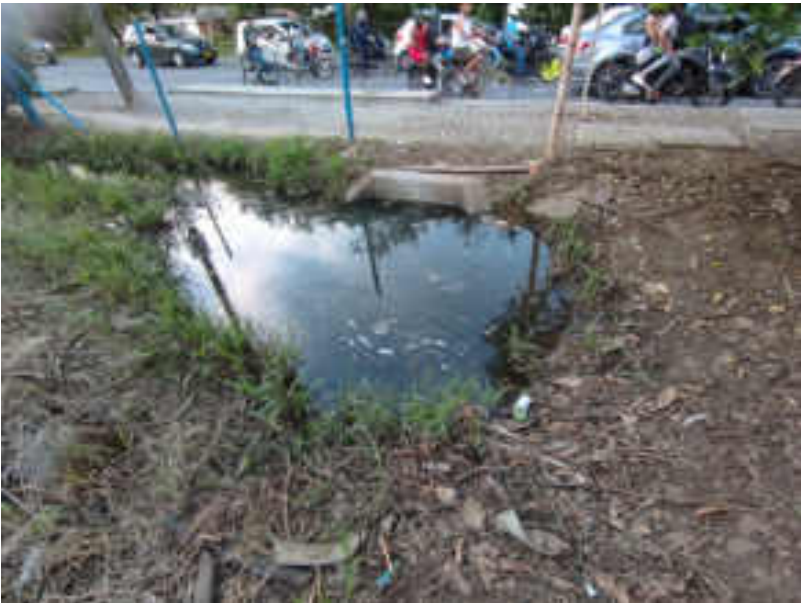
FOTO 1

Box culvert colmatado, no se puede medir dimensiones debido que está sumergido

- ☐ Mantenimiento no necesario
- ☒ Mantenimiento necesario
- ☐ Mantenimiento urgente
