# SITIOS CRÍTICOS comuna 22 (Recurso Hídrico)

| 2022-12-06 | |
| Carrera 125 con calle 25 | |

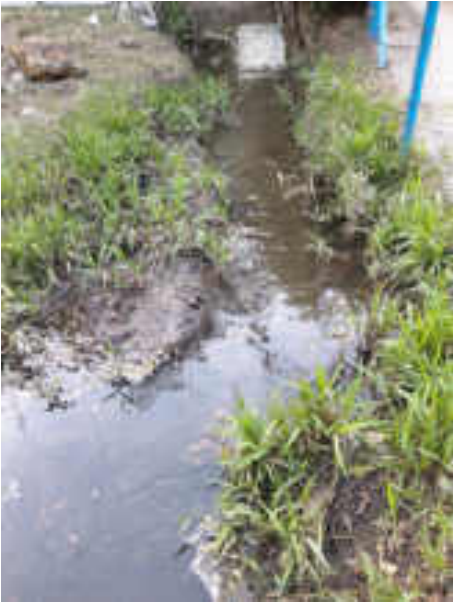
FOTO 1

Cauce de la fuente hídrica obstruido por colmatación

- ☒ Colmatación
- ☐ Sección hidráulica insuficiente
- ☐ Descarga de aguas residuales
- ☐ Conexión errada
- ☐ Captación ilegal
- ☐ Taponamiento
- ☐ Desvío
- ☐ Otro

- ☐ Mantenimiento no necesario
- ☒ Mantenimiento necesario
- ☐ Mantenimiento urgente
