# SITIOS CRÍTICOS comuna 22 (Recurso Hídrico)

| Calle 23 con carrera 125 | |

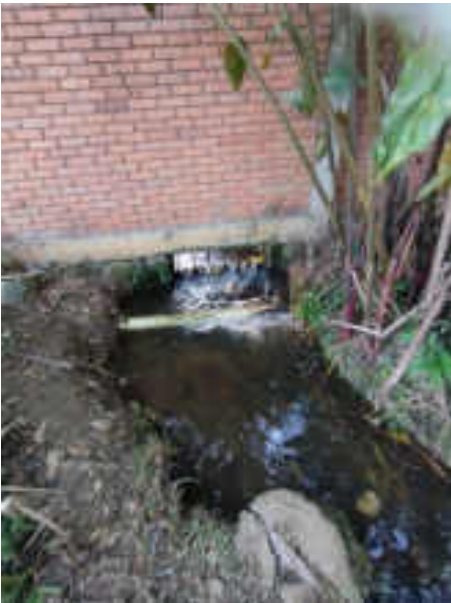
FOTO 1

Rejilla que retiene material vegetal, ocasionando obstrucción en el cauce de la fuente hídrica

- ☐ Mantenimiento no necesario
- ☒ Mantenimiento necesario
- ☐ Mantenimiento urgente
