# SITIOS CRÍTICOS comuna 22 (Recurso Hídrico)

| Calle 22 entre carrera 125 y 127 | |

## TIPO DE ESTRUCTURA HIDRAULICA

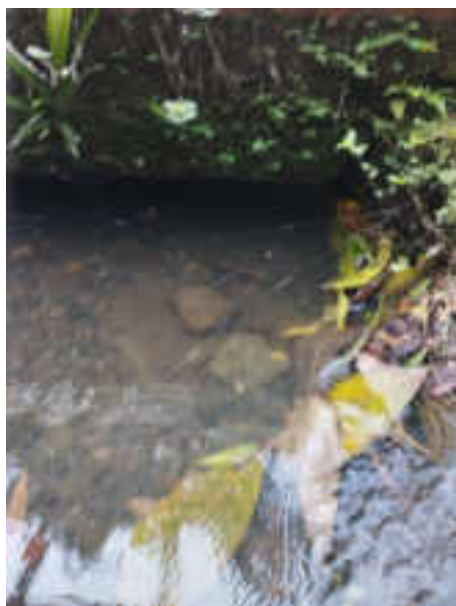
FOTO 1

Cauce colmatado con acumulacion de sedimentos y grava.

- ☒ Colmatación
- ☐ Sección hidráulica insuficiente
- ☐ Descarga de aguas residuales
- ☐ Conexión errada
- ☐ Captación ilegal
- ☐ Taponamiento
- ☐ Desvío
- ☐ Otro

- ☐ Mantenimiento no necesario
- ☒ Mantenimiento necesario
- ☐ Mantenimiento urgente
