# SITIOS CRÍTICOS comuna 22 (Recurso Hídrico)

| Calle 22 entre carrera 125 y 127 | |

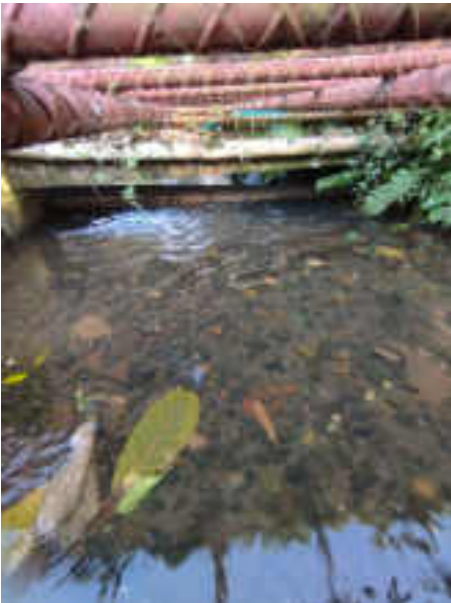
FOTO 1

Causa de la fuente hídrica obstruido por viga en concreto

- ☐ Colmatación
- ☒ Sección hidráulica insuficiente
- ☐ Descarga de aguas residuales
- ☐ Conexión errada
- ☐ Captación ilegal
- ☐ Taponamiento
- ☐ Desvío
- ☐ Otro

- ☐ Mantenimiento no necesario
- ☒ Mantenimiento necesario
- ☐ Mantenimiento urgente
