# SITIOS CRÍTICOS comuna 22 (Recurso Hídrico)

| Calle 22 entre carreras 125 y 127 | |

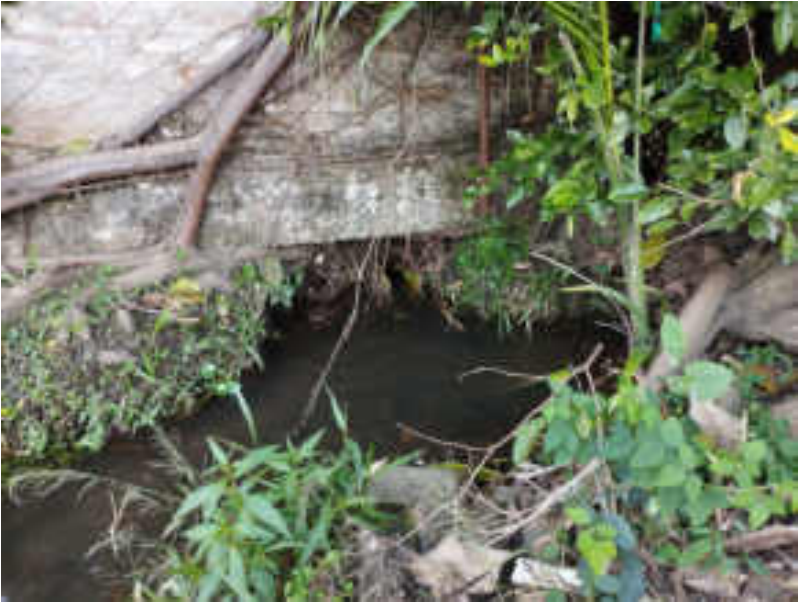
FOTO 1

Cerramiento con orificio de sección hidráulica insuficiente, raíces alboreas obstruyendo

- ☐ Colmatación
- ☒ Sección hidráulica insuficiente
- ☐ Descarga de aguas residuales
- ☐ Conexión errada
- ☐ Captación ilegal
- ☐ Taponamiento
- ☐ Desvío
- ☐ Otro

- ☐ Mantenimiento no necesario
- ☐ Mantenimiento necesario
- ☒ Mantenimiento urgente
