# SITIOS CRÍTICOS comuna 22 (Recurso Hídrico)

| Calle 23 entre carreras 122 y 125 | |

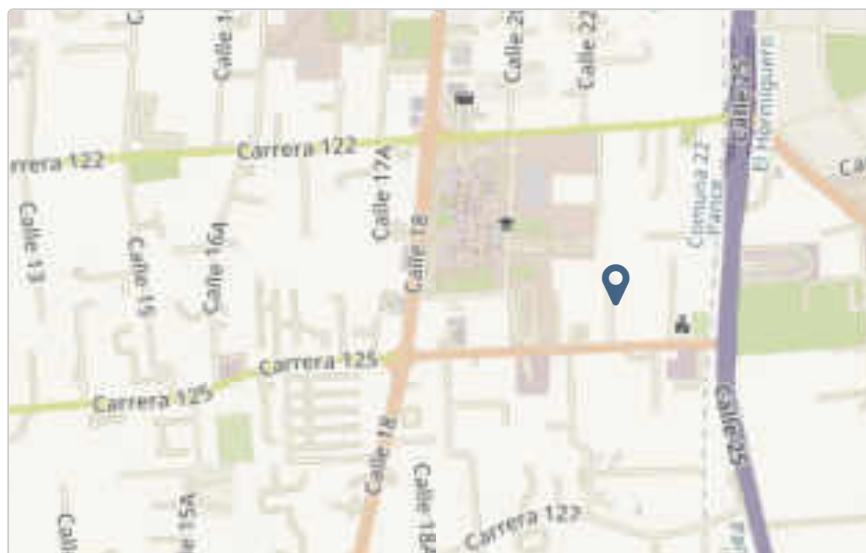
FOTO 1

Regilla que acumula desecho vegetal, obstruyendo el cauce

Regilla que acomula desecho vegetal, obstruyendo el cauce

- ☐ Mantenimiento no necesario
- ☐ Mantenimiento necesario
- ☒ Mantenimiento urgente
