# SITIOS CRÍTICOS comuna 22 (Recurso Hídrico)

| carrera 125 con calle 10 | |

Cauce de la fuente hídrica obstruido por cobertura vegetal y colmatacion

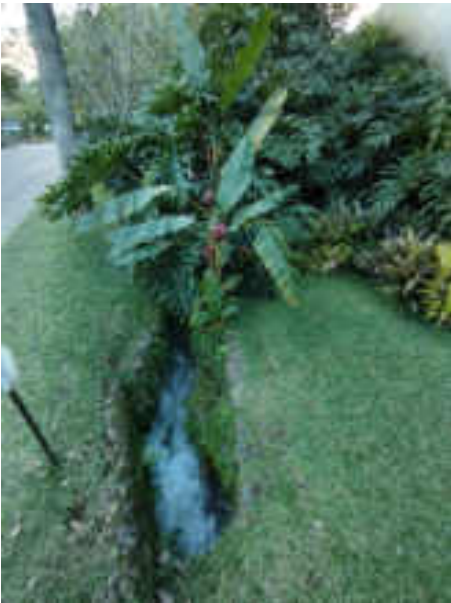
FOTO 1

- ☒ Colmatación
- ☐ Sección hidráulica insuficiente
- ☐ Descarga de aguas residuales
- ☐ Conexión errada
- ☐ Captación ilegal
- ☐ Taponamiento
- ☐ Desvío
- ☐ Otro

- ☐ Mantenimiento no necesario
- ☐ Mantenimiento necesario
- ☒ Mantenimiento urgente
