# SITIOS CRÍTICOS comuna 22 (Recurso Hídrico)

| 2022-12-05 | |
| Carrera 125 con calle10 | |

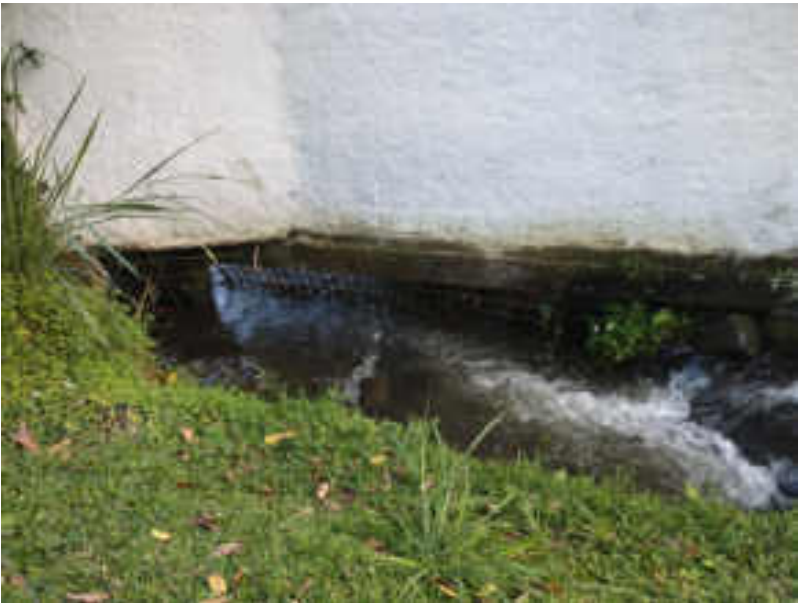
FOTO 1

Rejilla que retiene material vegetal, ocasionando obstrucción en el cauce de la fuente hídrica Rejilla que retiene material vegetal, ocasionando obstrucción en el cauce de la fuente hídrica

Posible retención de material vegetal y otros, por regilla en el cauce de la fuente hídrica

- ☐ Mantenimiento no necesario
- ☒ Mantenimiento necesario
- ☐ Mantenimiento urgente
