# SITIOS CRÍTICOS comuna 22 (Recurso Hídrico)

| 2022-12-05 | |
| Carrera 125 entre calle 10 y 5 | |

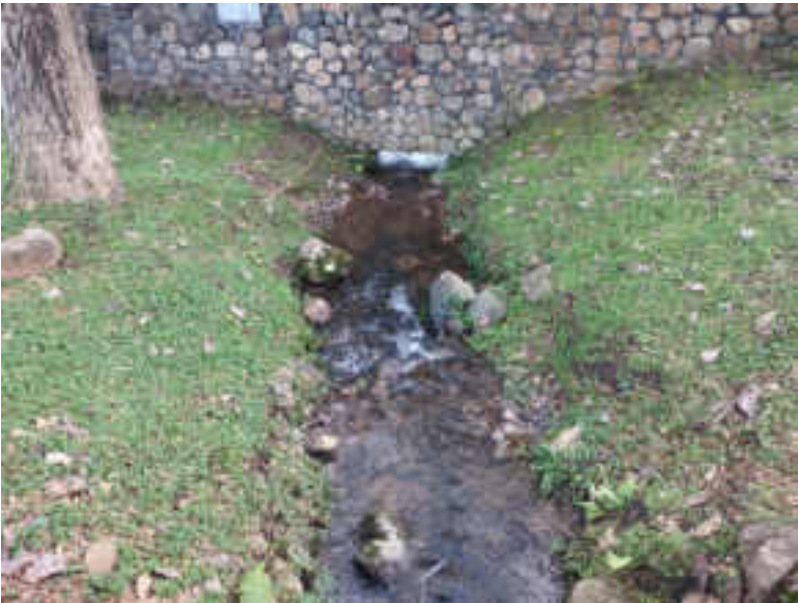
FOTO 1

Cerramiento con orificio de sección hidráulica insuficiente

- ☐ Colmatación
- ☒ Sección hidráulica insuficiente
- ☐ Descarga de aguas residuales
- ☐ Conexión errada
- ☐ Captación ilegal
- ☐ Taponamiento
- ☐ Desvío
- ☐ Otro

- ☐ Mantenimiento no necesario
- ☒ Mantenimiento necesario
- ☐ Mantenimiento urgente

Posible retención de material vegetal y otros, por insuficiencia de la sección hidráulica
