# SITIOS CRÍTICOS comuna 22 (Recurso Hídrico)

| Carrera 125 entre calles 5 y 10 | |
| 5-1 | |

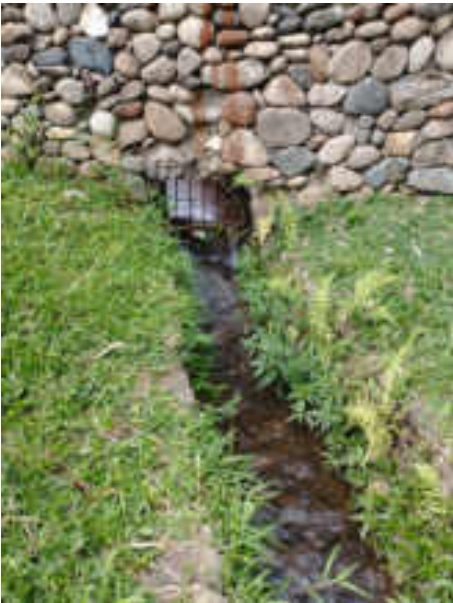
FOTO 1

Rejilla que retiene material vegetal, ocasionando obstrucción en el cauce de la fuente hídrica

Cauce de la fuente hídrica obstruido por colmatación

- ☐ Mantenimiento no necesario
- ☐ Mantenimiento necesario
- ☒ Mantenimiento urgente
