# SITIOS CRÍTICOS comuna 22 (Recurso Hídrico)

| Carrera 125 con calle 5 | |

## TIPO DE ESTRUCTURA HIDRAULICA

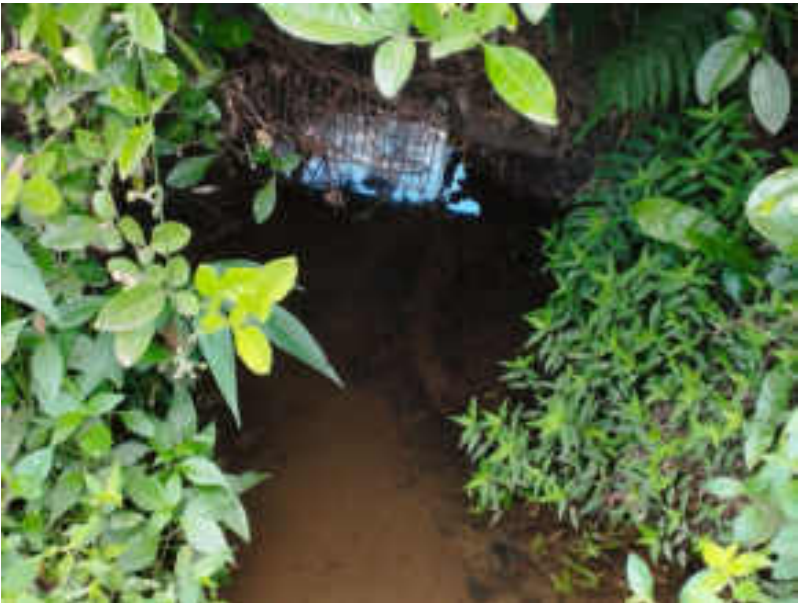
FOTO 1

Rejilla que retiene material vegetal, ocasionando obstrucción en el cauce de la fuente hídrica

Cauce de la fuente hídrica obstruido por colmatación

- ☐ Mantenimiento no necesario
- ☒ Mantenimiento necesario
- ☐ Mantenimiento urgente
