# SITIOS CRÍTICOS comuna 22 (Recurso Hídrico)

| Carrera 125 con Calle 5 | |
| 5-1-1-2 | |

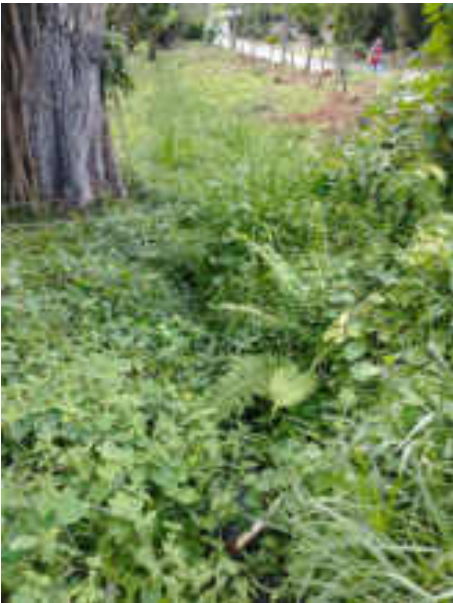
FOTO 1

Cauce de la fuente hídrica obstruido por cobertura vegetal

- ☐ Mantenimiento no necesario
- ☒ Mantenimiento necesario
- ☐ Mantenimiento urgente
