# SITIOS CRÍTICOS comuna 22 (Recurso Hídrico)

| Calle 9A entré carreras 124A y 125 | |

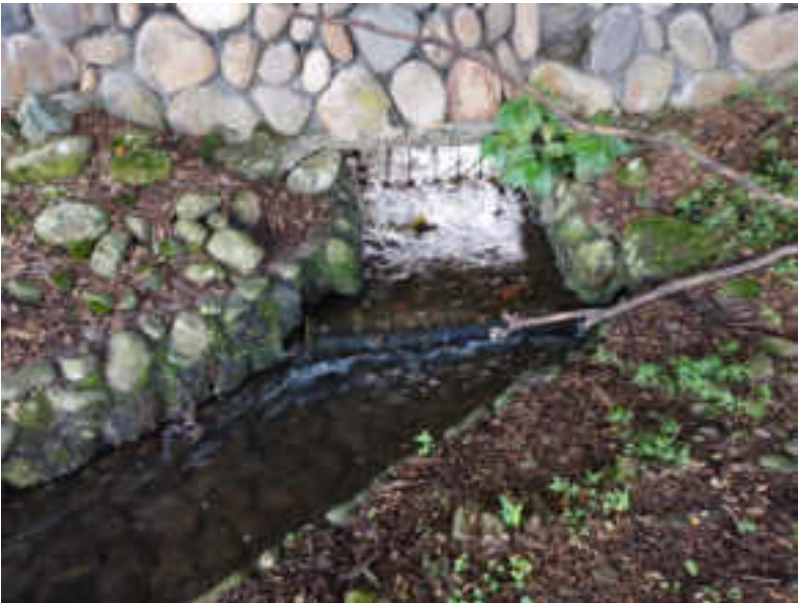
FOTO 1

Rejilla que retiene material vegetal, ocasionando obstrucción en el cauce de la fuente hídrica

Regilla que acomula desecho vegetal, obstruyendo el cauce

- ☐ Mantenimiento no necesario
- ☒ Mantenimiento necesario
- ☐ Mantenimiento urgente

Rejilla la cual hace parte del cerramiento una vivienda, pero es imposible ingresar a la vivienda
