# SITIOS CRÍTICOS comuna 22 (Recurso Hídrico)

| Carrera 124A | |

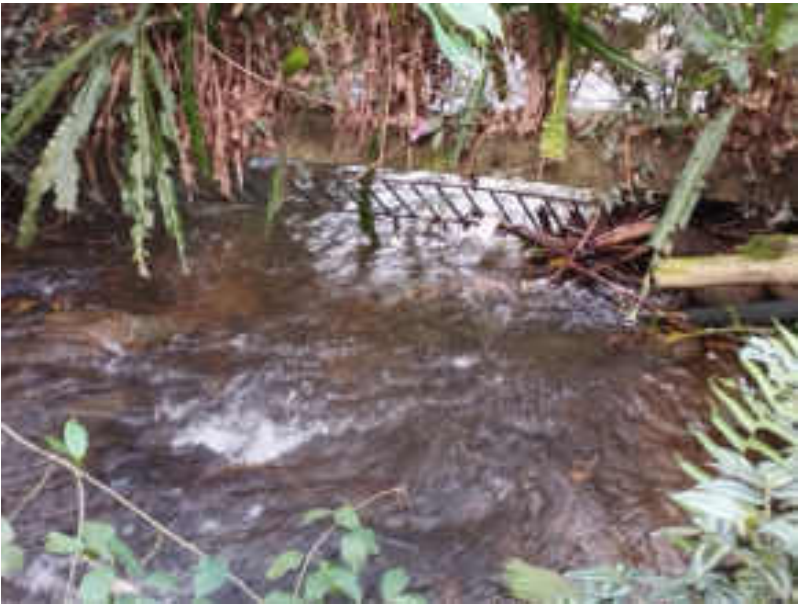
FOTO 1

Rejilla que retiene material vegetal, ocasionando obstrucción en el cauce de la fuente hídrica

- ☐ Mantenimiento no necesario
- ☒ Mantenimiento necesario
- ☐ Mantenimiento urgente
