# SITIOS CRÍTICOS comuna 22 (Recurso Hídrico)

| 2022-12-05 | |
| Carrera 124A | |

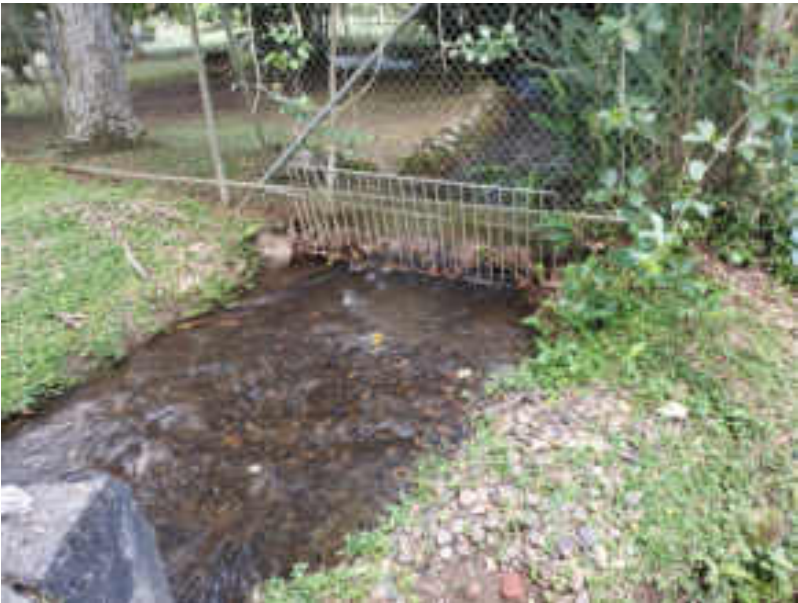
FOTO 1

Rejilla que retiene material vegetal, ocasionando obstrucción en el cauce de la fuente hídrica

- ☐ Mantenimiento no necesario
- ☒ Mantenimiento necesario
- ☐ Mantenimiento urgente
