# SITIOS CRÍTICOS comuna 22 (Recurso Hídrico)

| 2022-12-05 | |
| Gustavo Adolfo Viafara López | |
| Carrera 124 | |

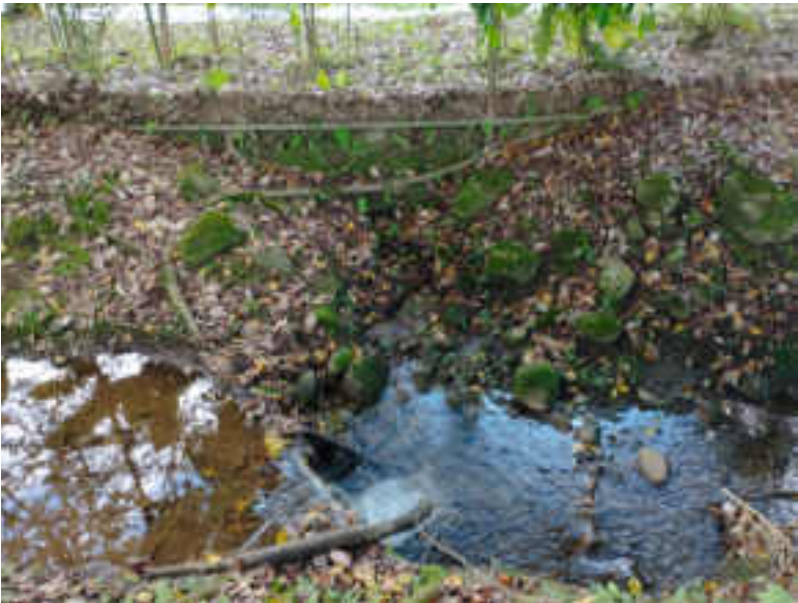
FOTO 1

Obstrucción de afluente por desecho vegetal

Afluente que alimenta la derivación colmatado

- ☐ Mantenimiento no necesario
- ☒ Mantenimiento necesario
- ☐ Mantenimiento urgente
