# SITIOS CRÍTICOS comuna 22 (Recurso Hídrico)

| Derivación 5 | |

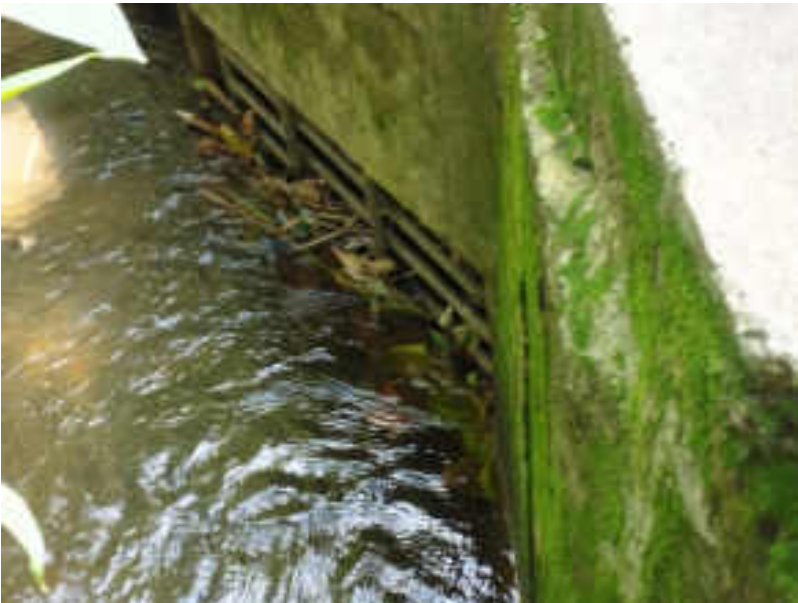
FOTO 1

Regilla que acomula desecho vegetal, obstruyendo el cauce

- ☐ Mantenimiento no necesario
- ☒ Mantenimiento necesario
- ☐ Mantenimiento urgente
