# SITIOS CRÍTICOS comuna 22 (Recurso Hídrico)

| Carrera 125 con calle 9 | |
| 5-2 | |

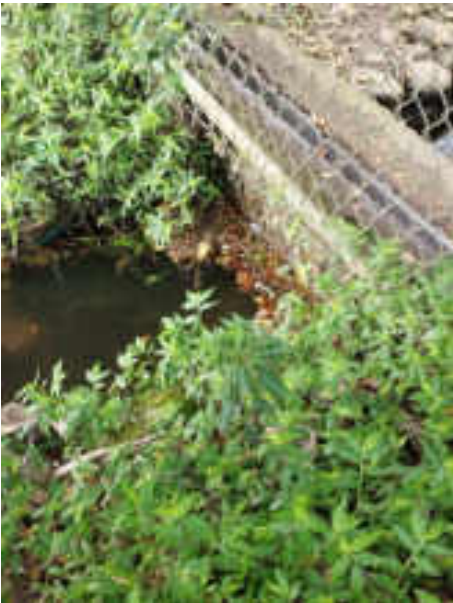
FOTO 1

Viga de cerramiento obstruyendo cauce

- ☐ Colmatación
- ☒ Sección hidráulica insuficiente
- ☐ Descarga de aguas residuales
- ☐ Conexión errada
- ☐ Captación ilegal
- ☐ Taponamiento
- ☐ Desvío
- ☐ Otro

- ☐ Mantenimiento no necesario
- ☒ Mantenimiento necesario
- ☐ Mantenimiento urgente

Viga cerramiento que disminuye la capacidad hidráulica de la fuente hídrica
