# SITIOS CRÍTICOS comuna 22 (Recurso Hídrico)

| 2022-12-03 | |
| Carrera 125 con calle 9 | |

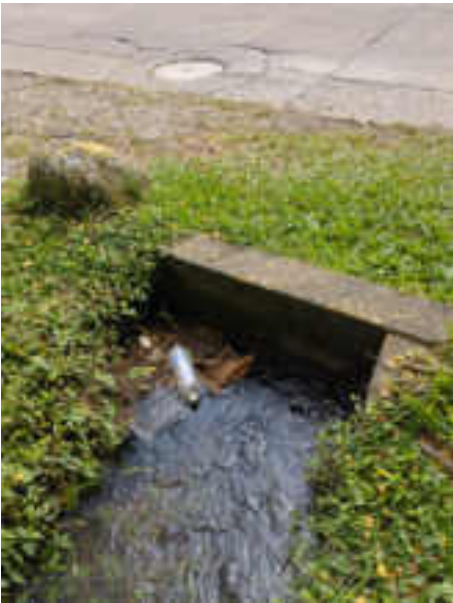
FOTO 1

- ☐ Contaminación
- ☐ Inundación
- ☐ Disminución o perdida del caudal
- ☐ Desbordamiento
- ☒ Estancamiento
- ☐ Otro

- ☐ Colmatación
- ☒ Sección hidráulica insuficiente
- ☐ Descarga de aguas residuales
- ☐ Conexión errada
- ☐ Captación ilegal
- ☐ Taponamiento
- ☐ Desvío
- ☐ Otro

- ☐ Mantenimiento no necesario
- ☒ Mantenimiento necesario
- ☐ Mantenimiento urgente

Pasé vía se desconocen longitud y diámetro de tubería, video que está sumergido.
