# SITIOS CRÍTICOS comuna 22 (Recurso Hídrico)

| Carrera 125 con Calle 9 | |
| 5-2 | |

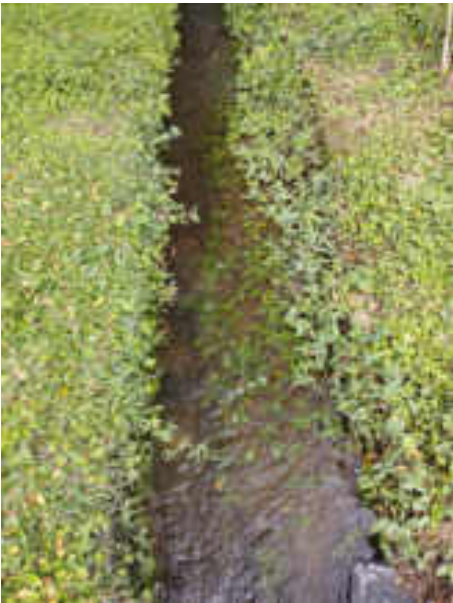
FOTO 1

Colmatación del cauce de la fuente hídrica

- ☒ Colmatación
- ☐ Sección hidráulica insuficiente
- ☐ Descarga de aguas residuales
- ☐ Conexión errada
- ☐ Captación ilegal
- ☐ Taponamiento
- ☐ Desvío
- ☐ Otro

- ☐ Mantenimiento no necesario
- ☒ Mantenimiento necesario
- ☐ Mantenimiento urgente
