# SITIOS CRÍTICOS comuna 22 (Recurso Hídrico)

| Calle 10 entre carreras124 y 125 | |
| 5-3 | |

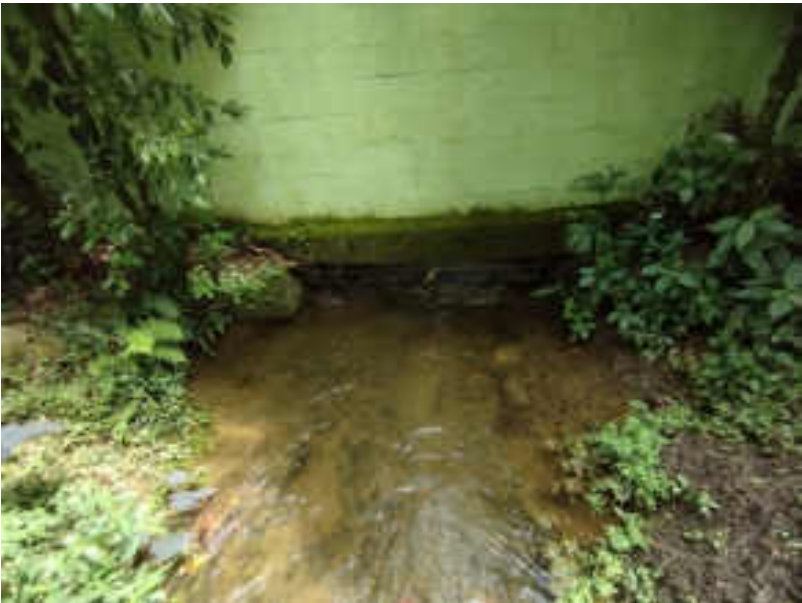
FOTO 1

Rejilla que retiene desecho vegetal, obstaculizando el cauce de la fuente hídrica

Construcción del cauce con piedras grandes y cobertura vegetal

- ☐ Mantenimiento no necesario
- ☒ Mantenimiento necesario
- ☐ Mantenimiento urgente
