## OBRAS DE INFRAESTRUCTURA HIDRÁULICA comuna 22

| FECHA | 2022-12-20 |
| DIRECCION DEL PREDIO | Calle 15 entre carrera 122 y 125<br>Calle 15 entre carrera 122 y 125 |
| DERIVACIÓN | Brazo 5-3-1-1<br>Brazo 5-3-1-1 |

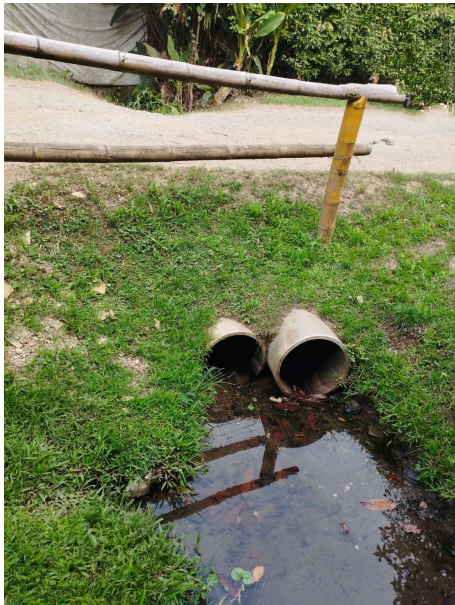
FOTO 1

Estructura tipo artesanal, en muy mal estado para el tráfico vehicular
