ALCALDÍA DE  
SANTIAGO DE CALI  
DEPARTAMENTO ADMINISTRATIVO  
DE PLANEACIÓN

**DEPARTAMENTO ADMINISTRATIVO DE PLANEACIÓN**

**DIAGNÓSTICO DEL ESTADO FÍSICO DE LA RED DE CONTROL GEODÉSICO DE  
SANTIAGO DE CALI.**

**SANTIAGO DE CALI  
MARZO DE 2023**

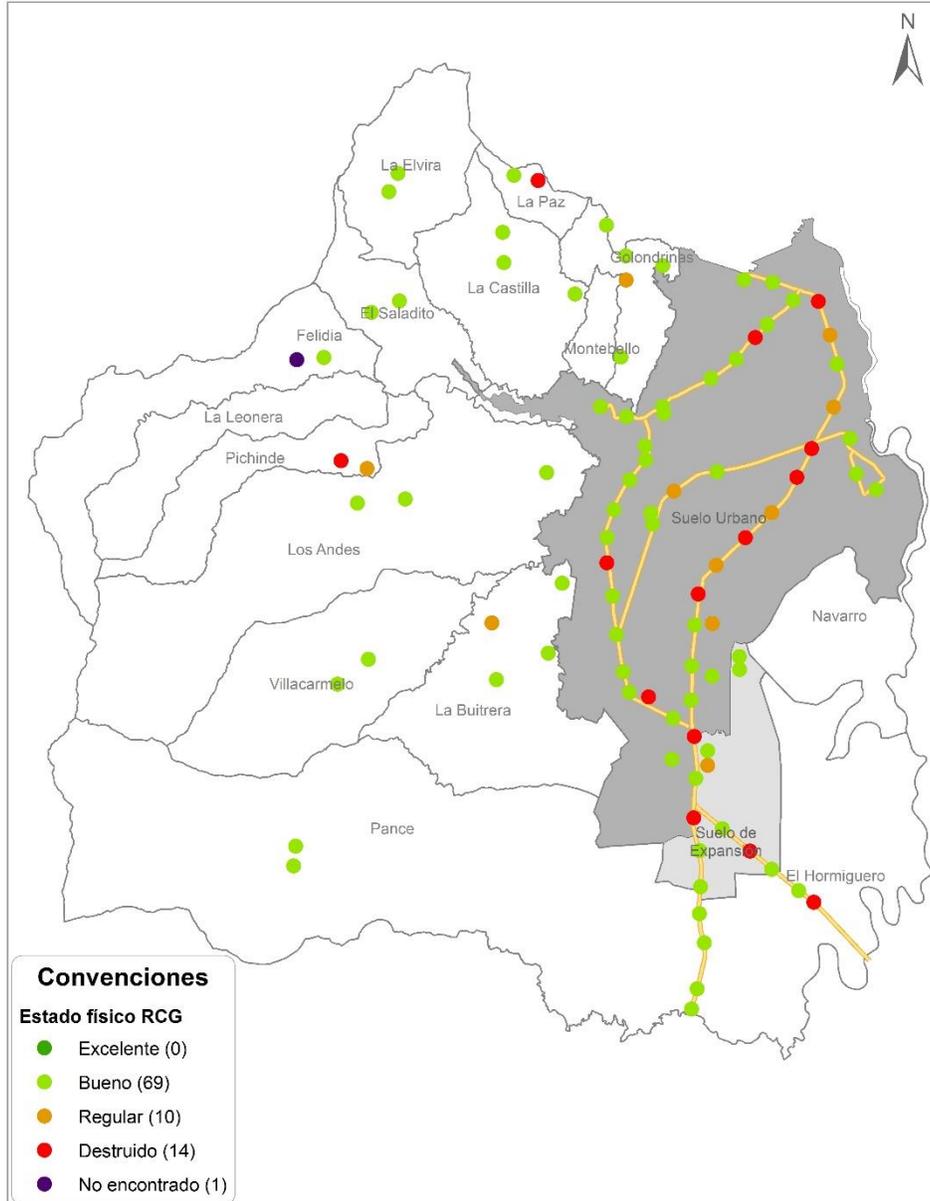
**Figura 7.** Distribución de la disponibilidad de elementos de la RCG.

En el mapa de la figura 7, se puede apreciar la distribución geográfica de la disponibilidad de los vértices de la red, donde adicional a lo expuesto en el gráfico anterior, se identificó que la mayoría de los elementos destruidos o en un regular estado, se encuentran localizados en el corredor vial de la calle 70 y la avenida Simón Bolívar al conectarse a la vía Cali - Jamundí. Esta situación es consecuencia de las obras de infraestructura vial que se han desarrollado en estos corredores, tal como la ampliación de la vía Cali – Jamundí y la troncal del Sistema Integrado de Transporte Masivo de la calle 70.

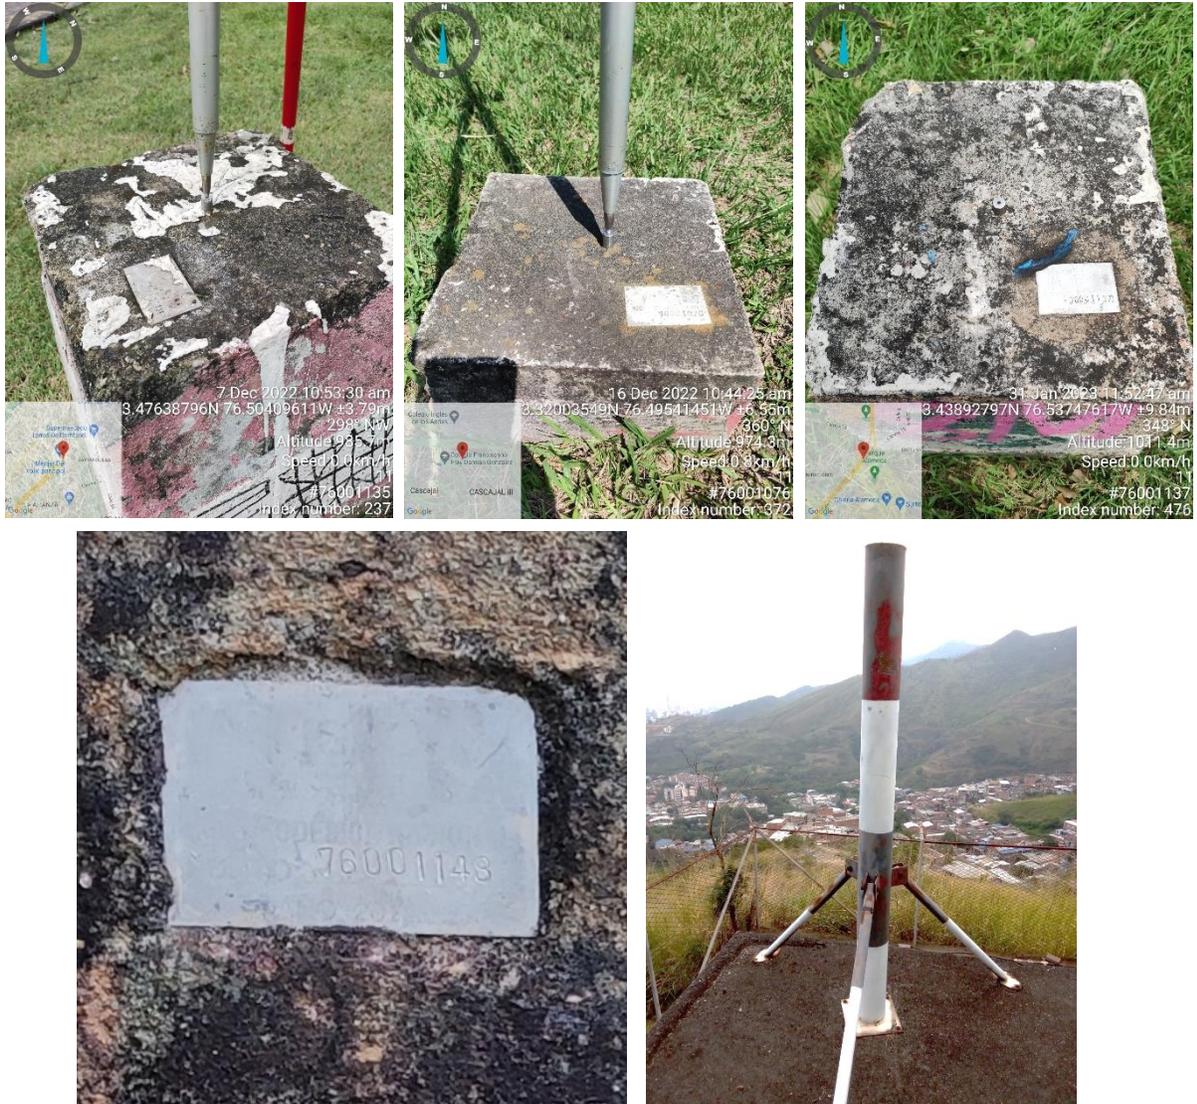
**3.1.1. Deterioro de la pintura y de las placas de identificación.** Se evidenció en la totalidad de los vértices, que la pintura que los recubre, se encuentra en mal estado, al igual que la placa de identificación que, aunque no ha perdido el código de los vértices, ya no se visualiza los logos ni la información que estaba grabada inicialmente. Esto debido a que los elementos se encuentran a la intemperie, y que han pasado nueve años sin ningún mantenimiento. En la imagen 1, se deja el registro de esta situación. Adicionalmente, en el anexo digital se encuentra un registro fotográfico detallado y las fichas de verificación que amplía las situaciones encontradas para cada vértice.

Imagen 1. Estado de la pintura y las placas de identificación.

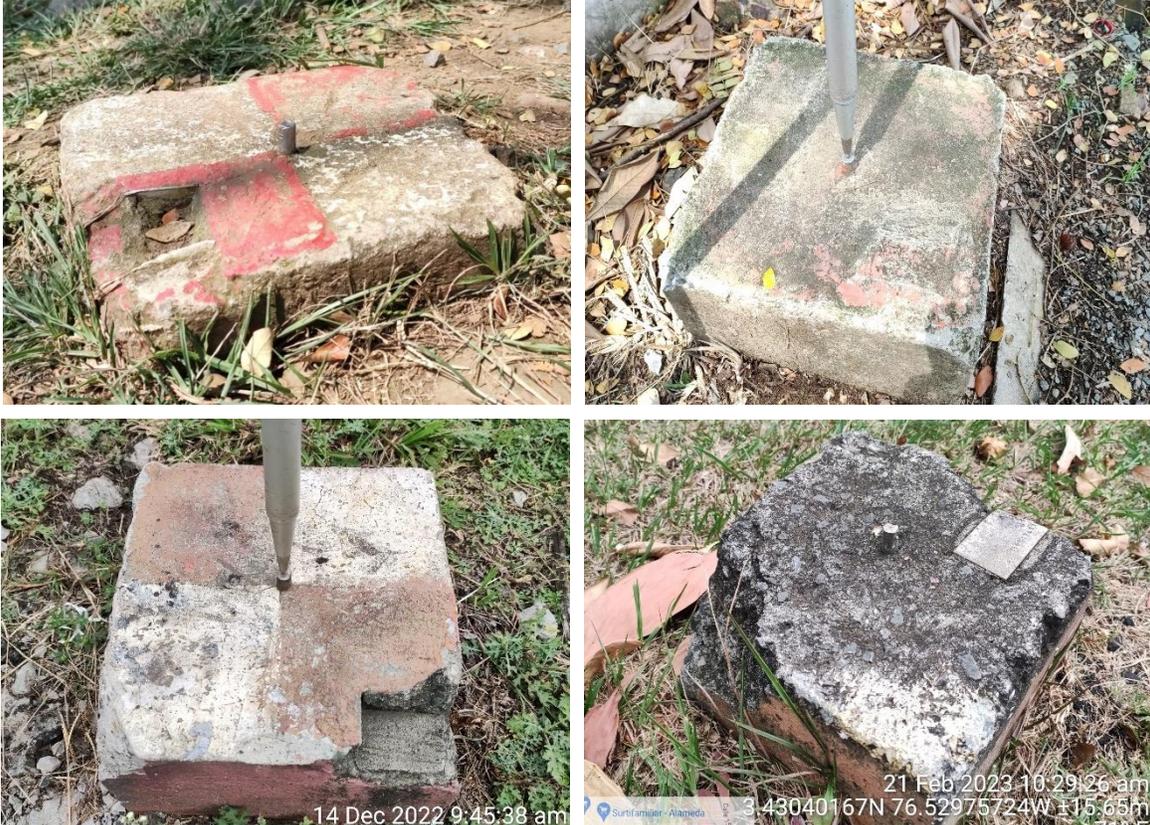
**3.1.2. Desprendimiento del concreto a causa de golpes.** Otra situación que se identificó en 12 de los 78 vértices disponibles (15%), es que se ha desprendido parte del concreto de la estructura, lo más probable, a causa de golpes. También, tres de los vértices sufrieron pérdida de la placa de identificación, ver imagen 2.

**Imagen 2.** Desprendimiento de concreto y pérdida de la placa de identificación.

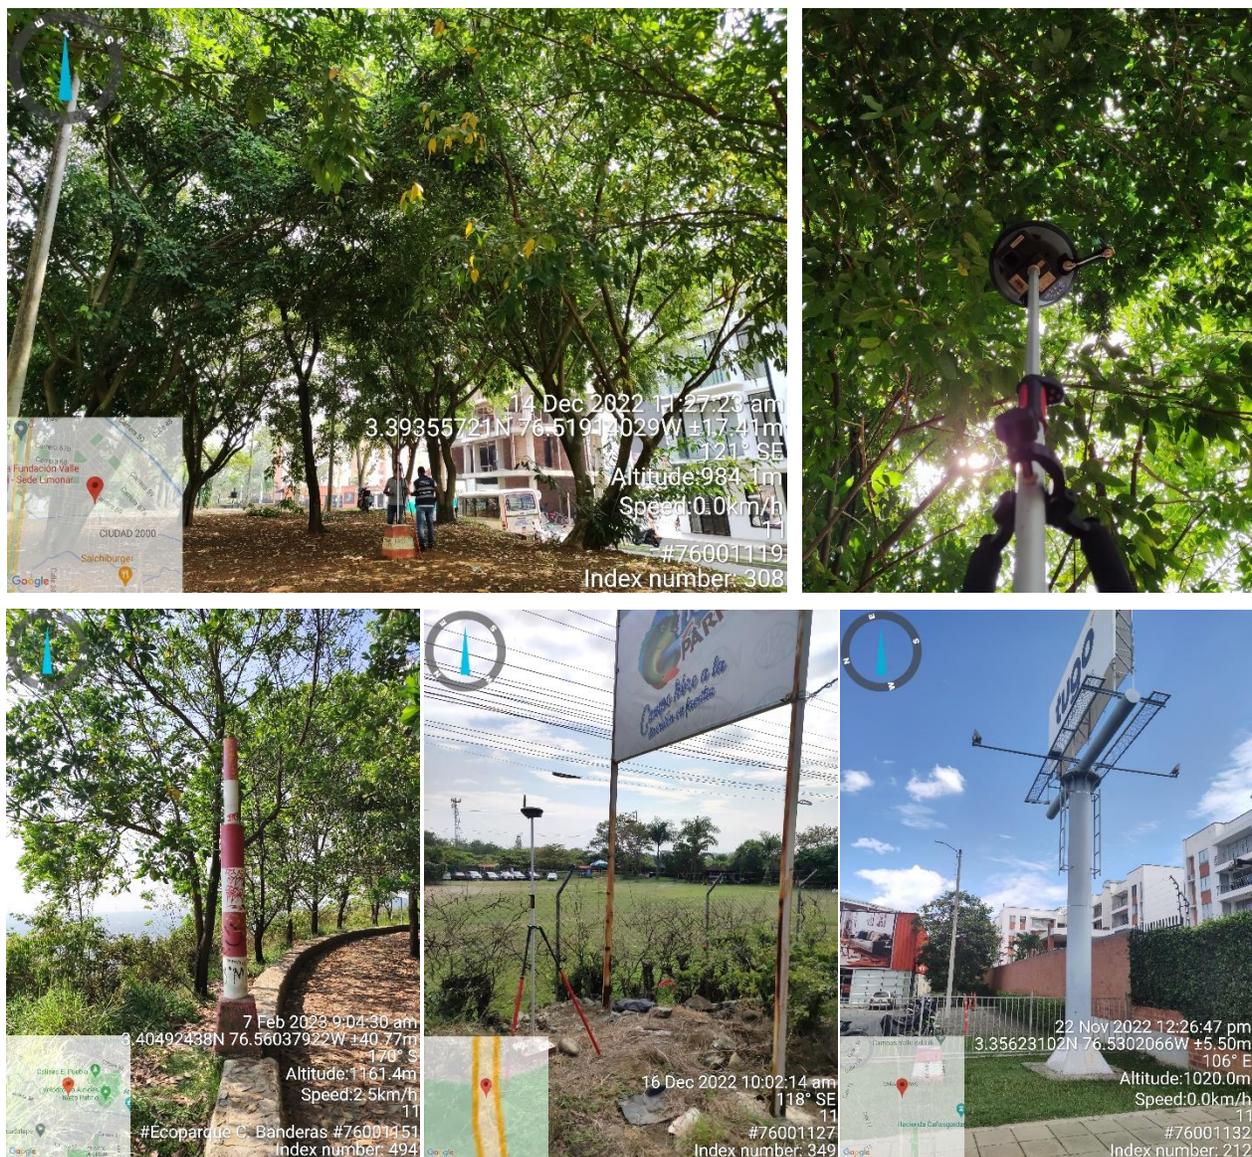
**3.1.3. Aparición de obstáculos.** En términos de operabilidad de la Red de Control Geodésico, los obstáculos limitan principalmente la usabilidad de los vértices que tienen determinada su posición (coordenadas horizontales). En ese orden de ideas, se identificó que cinco de los 39 vértices que tienen posición y que se encuentran disponibles, presentan obstáculos a su alrededor; en otros términos, el 12.8% de estos, tienen limitada su funcionalidad; especialmente por la densificación de los árboles que ya existían en el entorno o la siembra de árboles nuevos, nuevas construcciones permanentes, ventas ambulantes o vallas de publicidad.

- Rastros deficientes de la señal GNSS.
- Pérdida de la visual a las señales de azimut.
- Pérdida de la visual entre parejas de vértices.

A manera de ejemplo, el vértice 76001119 que corresponde a un vértice de primer orden localizado en una zona verde del barrio Ciudad 2000, tiene completamente cerrado el horizonte, debido a que, durante estos nueve años de funcionamiento de la Red, la cobertura vegetal se densificó hasta tal punto de dejar inutilizable el vértice para rastreos de la señal GNSS. En la imagen 3, las dos fotografías superiores dan cuenta de la situación descrita anteriormente, y las tres inferiores, describen los obstáculos de los vértices 7600150 (señal de azimuth), 76001132 (primer orden) y el 76001127 (nivelación).

**Imagen 3.** Ejemplo de los obstáculos que tienen los vértices de la RCG.

El DAP podría convocar al Departamento Administrativo de Gestión del Medio Ambiente (DAGMA) a una mesa de trabajo en la que se evalúe la posibilidad de realizar podas a los árboles que se encuentran obstaculizando los referentes geodésicos, de esta manera sería posible recuperar la usabilidad de aquellos vértices con problemas de obstrucción.

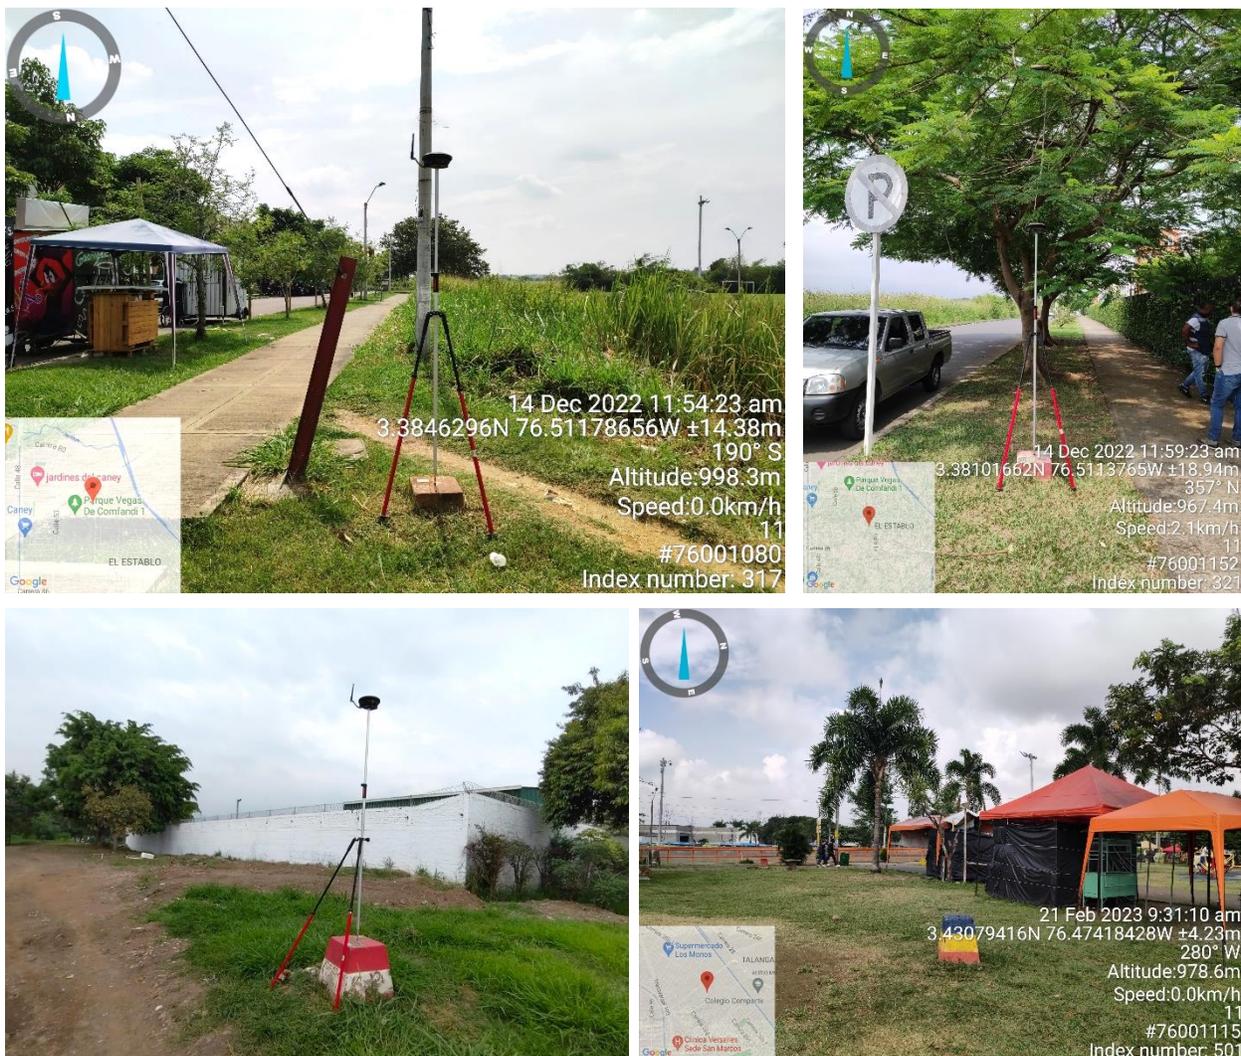
**3.1.4. Pérdida de visual entre pares de vértices.** Aunque la pérdida de visual se deriva de la aparición de obstáculos, esta problemática se catalogó de manera independiente porque además de que los obstáculos limitan el rastreo GNSS, tampoco es posible asignar coordenadas a las poligonales que se realizan con equipos electro-ópticos, porque estos no se pueden orientar respecto al vértice que se encuentra obstruido. En este caso, 10 de los vértices de la red han perdido la línea visual (23.2% de los vértices con posición), ya sea con las señales de azimuth que se encuentran en los cerros tutelares, o entre ellos; como es el caso de los vértices 76001080 y 7600152 que se muestran en las dos fotografías superiores de la imagen 4.

**Imagen 4.** Evidencia de la pérdida de línea visual.

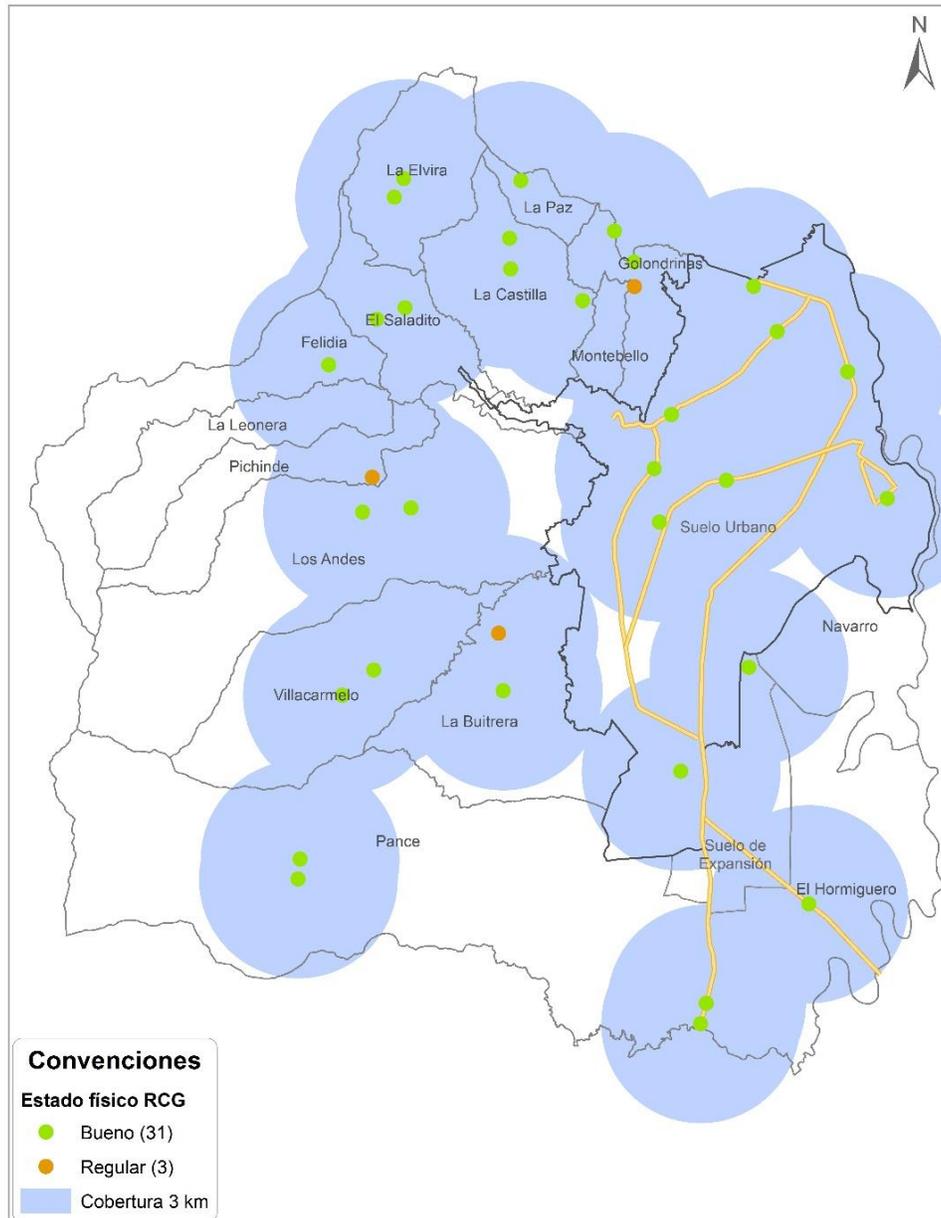
**Figura 8.** Área de Cubrimiento horizontal de la RCG (2023).

Teniendo en cuenta que los obstáculos reducen o impiden la posibilidad de realizar rastreos GNSS de calidad o la orientación de poligonales topográficas; es pertinente decir que los vértices obstaculizados se vuelven inutilizables, razón por la cual, al sumar los cinco vértices que se encuentran obstruidos, más los cuatro que fueron destruidos, obtenemos nueve vértices inoperables de los 42 vértices horizontales<sup>2</sup> (los cuales representan el 21.4% del total de la red horizontal). Por consiguiente, solo el 79.6% de la Red Horizontal se encuentra utilizable, lo que significa que a marzo de 2023 su capacidad de servicio se encuentra reducida casi una cuarta parte.

Aunque haber perdido casi un cuarto de su capacidad es una situación considerable y que amerita atención, la Red horizontal todavía es capaz de suplir la demanda en la mayor parte del territorio distrital, tal como se puede apreciar en la figura 8, que aunque se observa la aparición de áreas que en el 2014 estaban cubiertas, estas no son tan traumáticas, debido a que si se requiere el uso de referencias geodésicas, se pueden

usar métodos de posicionamiento con tiempos de rastreo más amplios, a partir de los vértices se encuentran disponibles.

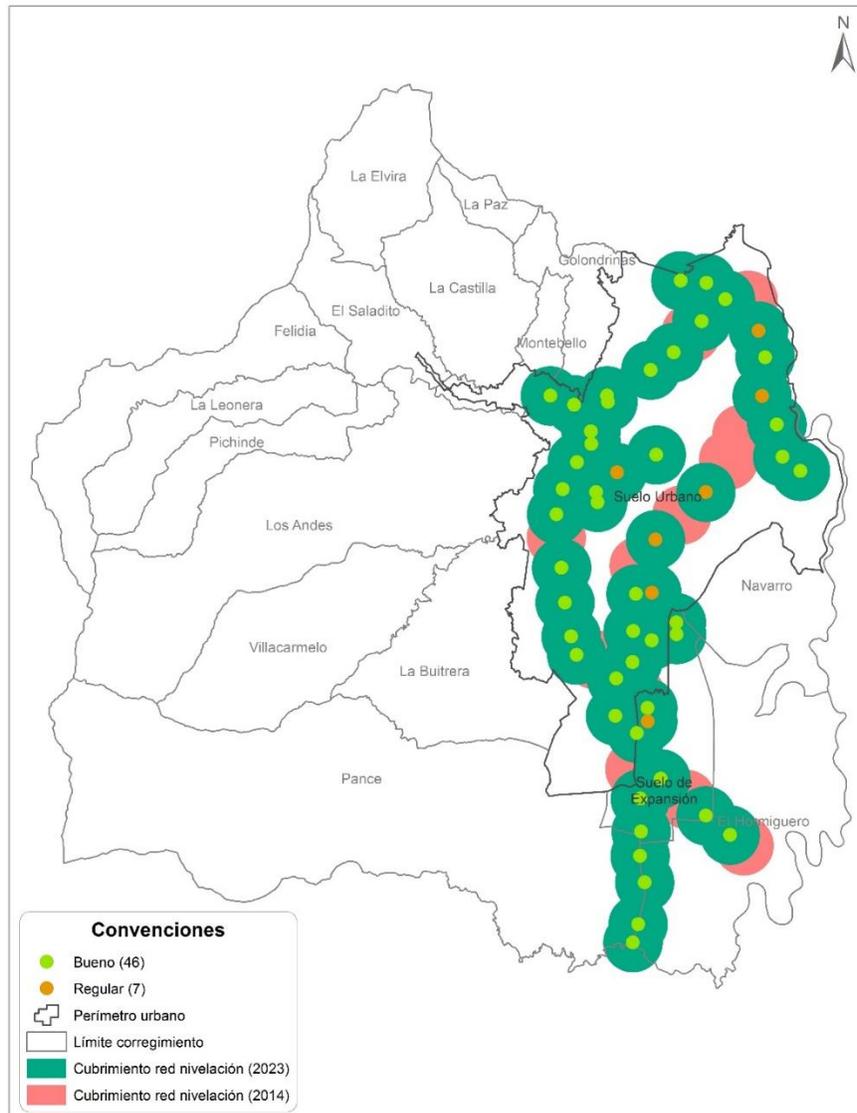
**Figura 9.** Área de cubrimiento vertical de la RCG (2023).

Como se pudo apreciar en el gráfico 2, los vértices geodésicos más afectados son los de la red de nivelación, principalmente por el desarrollo de obras de infraestructura vial en el corredor de la vía Cali - Jamundí y en la calle 70, donde 11 de los 47 vértices, se encuentran destruidos (esto corresponde al 23.4% del total). Esto significa, que la red de nivelación a marzo de 2023 ha reducido, al igual que la Red horizontal, casi una cuarta parte de su capacidad de servicio, lo cual se puede apreciar en la figura 9.

En la figura anterior, se puede apreciar que el área en rojo corresponde a las zonas en las que en el 2014 había un vértice de nivelación en una distancia menor a un kilómetro, pero que a 2023, ya no existe esta disponibilidad. Aunque en una lectura al vuelo se podría interpretar que la cobertura de la Red es buena, es necesario hacer énfasis en que los vértices que se catalogaron con un estado regular, podrían ser vértices cuyo valor de altura se encuentre alterado, porque en su mayoría, aunque físicamente se ven regulares, recibieron golpes o sufrieron modificaciones en su entorno, que pudieron haber ocasionado dicha alteración y por consiguiente, ser inutilizable si no tienen un valor de altura real<sup>3</sup>.

Adicionalmente, en el futuro cercano, la avenida Simón Bolívar continuará en obra para el desarrollo del corredor del SITM por lo tanto, lo más probable es que varios vértices se vean afectados, disminuyendo aún más, la capacidad de servicio de la Red de nivelación.
