BIENES INMUEBLES DE INTERES CULTURAL DE SANTIAGO DE CALI

BIC M1-23

Edificio Banco de Bogotá

Nivel 1 Conservación Integral

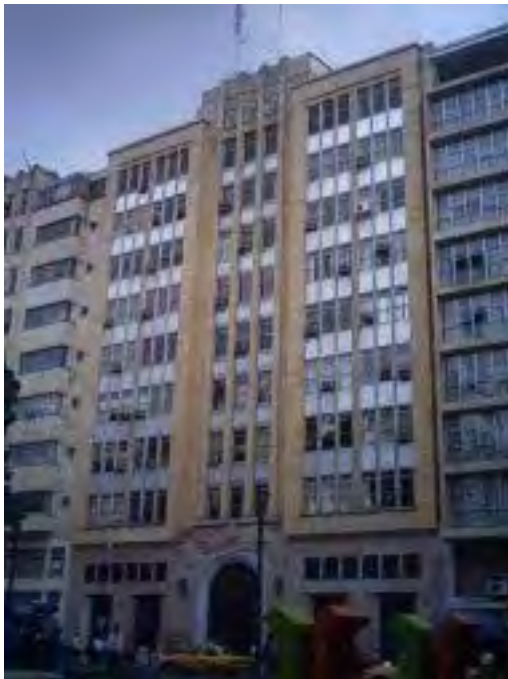
El Edificio del Banco de Bogotá es uno de los más importantes ejemplos de arquitectura Art Déco de la ciudad, en la vertiente de lo que se llamó en su época «estilo vertical». La arquitectura Art Déco permitió la actualización de las formas constructivas y una modalidad compositiva distinta a las formas académicas (e incluso a las neocoloniales) consecuente con los elementos formales del arte contemporáneo pero sin abandonar el uso de la ornamentación como vehículo comunicativo y recurso estético primordial. Es así como con este (y el edificio contiguo), Borrero y Ospina abandonan el ejercicio de las formas academicistas del historicismo y empiezan a explorar no solo los tipos de edificios modernos como son los de oficinas en altura, sino nuevas formas y composición.

Aunque en este edificio todavía está presente la simetría y la consiguiente jerarquización del centro así como la idea de «base, desarrollo y remate» comunes en la composición académica, hay que resaltar la valoración de las líneas y los planos más próxima a la estética contemporánea. El acceso está conformado por un gran arco a doble altura; el plano de la base, a manera de gigantesco zócalo está enchapado en mármol rosa y sobre él descansan dos cuerpos laterales que se resaltan con un pequeño voladizo pero que individualizan perfectamente sus planos conformados por parteluces continuos bajo los cuales discurren horizontalmente los antepechos y ventanas. En el centro del edificio y sobre el plano base y el arco de entrada descansan tres calles de ventanas enmarcadas por parteluces a la manera de pilastras y que se fugan hacia el cielo generando un efecto de dinamismo. Tanto los planos laterales como el plano de fondo está enchapado en piedra muñeca. En el remate de este cuerpo existen unos bajorrelieves tallados en la piedra de estilizadas formas art déco.

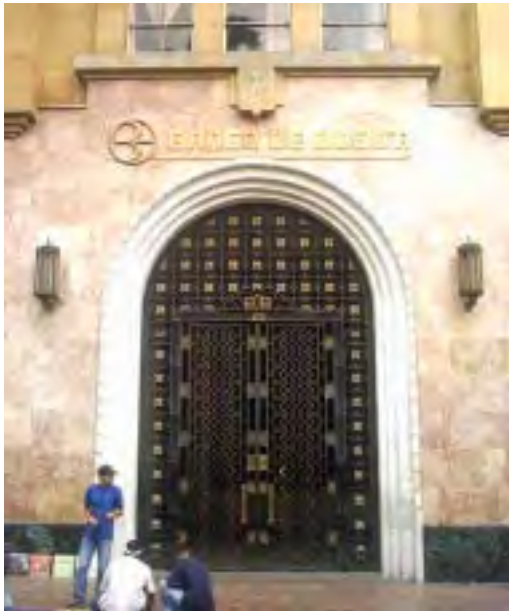
líneas zigzagueantes de la reja (de hecho una de las expresiones del Art Déco fue conocida además como «modern zig zag») o las formas ornamentales de las bellísimas lámparas exteriores que enfatizan el dinamismo en vertical de la fachada. Los retallos en las bases de los planes laterales o el retallo superior contribuyen al efecto dinámico de ascenso, otro de los efectos centrales del decó. En el interior la calidad y características ornamentales se mantienen en los pasamanos de escaleras y demás elementos que complementan la arquitectura. Para el edificio el artista Marco Ospina, pionero del arte abstracto en Colombia realizó además un mural en su interior en 1950.
