BIENES INMUEBLES DE INTERES CULTURAL DE SANTIAGO DE CALI

BIC M1-33 Edificio Lopez Nivel 1 Conservación Integral

Autores: Francisco Zornoza, Federico Obyrne, Rodrigo Tascón (ZOT)

Fecha: 1959

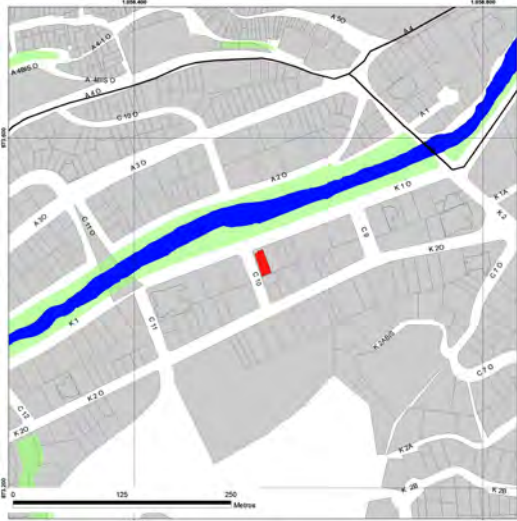
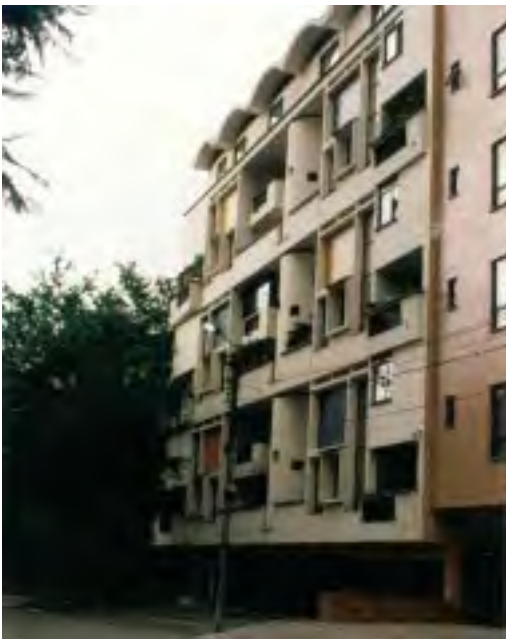
El punto de partida del edificio López esta constituido por dos volúmenes. Desde la calle, el mas largo se presenta coronado por unas bóvedas de hormigón que parecen flotar sobre el mismo. Dentro de este volumen se desarrolla una compleja fachada en la que los apartamentos duplex del interior son claramente diferenciados en el exterior y donde los diferentes planos dan corporeidad a ventanas y balcones que parecen flotar en espacios demarcados por las losas de entrepiso las divisiones entre los apartamentos. Estas formas se acentúan con el uso de distintos planos de color. A pesar de los años transcurridos, el edificio se mantiene en un alto grado de conservación producto no sólo del cuidado de sus habitantes sino de la calidad de la solución en los detalles que protegen la fachada de la inclemencia del tiempo. A pesar de la tipificación de los elementos, el edificio posee una gran variedad, incluso en las plantas de los apartamentos.

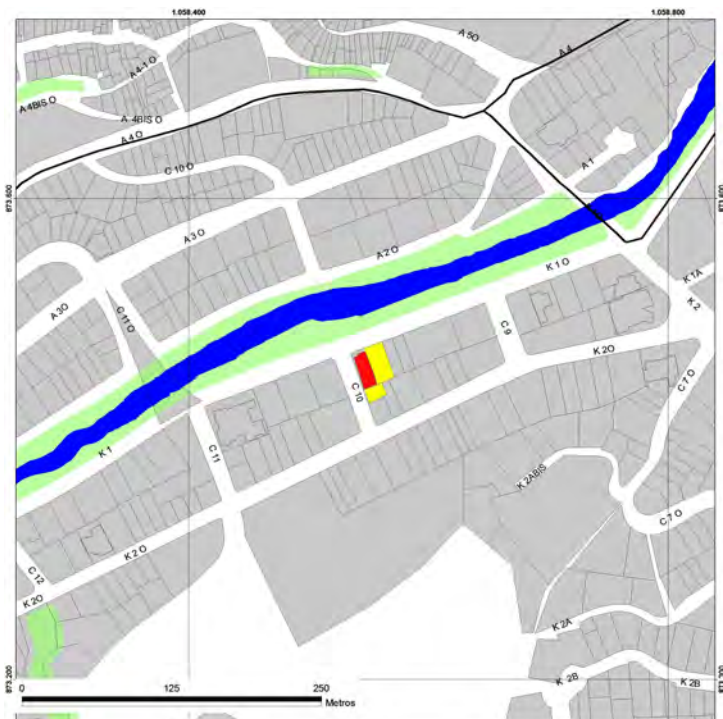
Zona de Influencia:

El área de influencia es el de su propia manzana y el frente de los jardines del Río Cali. En los predios aledaños se han levantado ya edificios de apartamentos, que mal que bien empatan volumétricamente aunque poco hicieron por la valoración de este edificio, el cual se destaca gracias a su ubicación y potencia plástica.
