Iglesia Santa Rosa de Lima

BIC M1-55

NIVEL DE INTERVENCIÓN

1 Conservación Integral

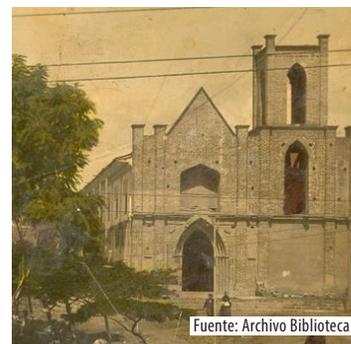
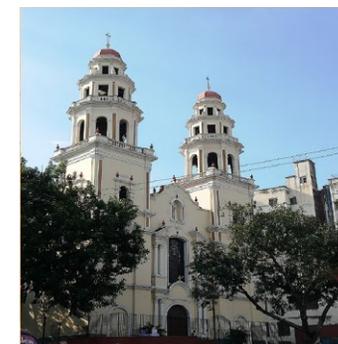
La fachada de la calle 11 consta de un cuerpo central y dos torres laterales; la parte del primer orden está compuesto por el acceso en arco de medio punto que está marcado por un par de pilastras; La parte del segundo orden está marcada por curvas, rectas y motivos prefabricados en concreto. Las torres laterales poseen seis cuerpos. La fachada de la carrera 10 está compuesta por un primer cuerpo y segundo cuerpo que están divididos por seis paños marcados por columnas.
