BIENES INMUEBLES DE INTERES CULTURAL DE SANTIAGO DE CALI

BIC M1-6

Banco Central Hipotecario

Nivel 1 Conservación Integral

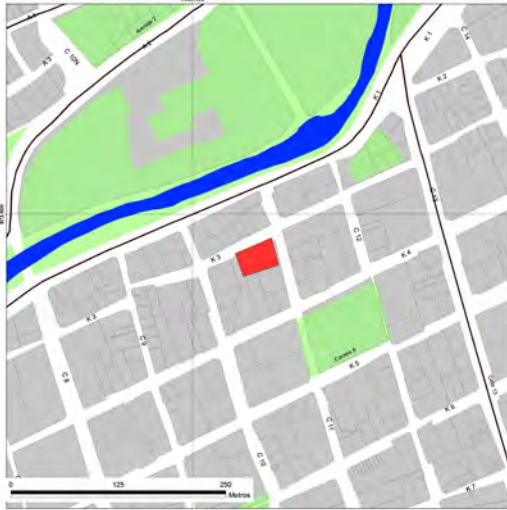
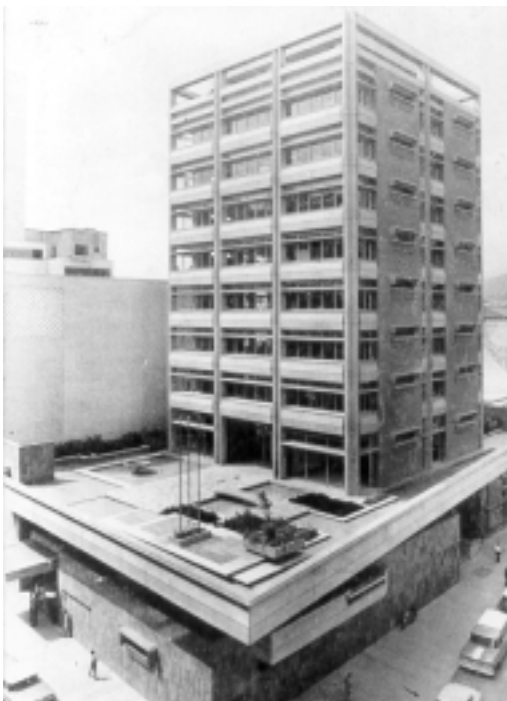
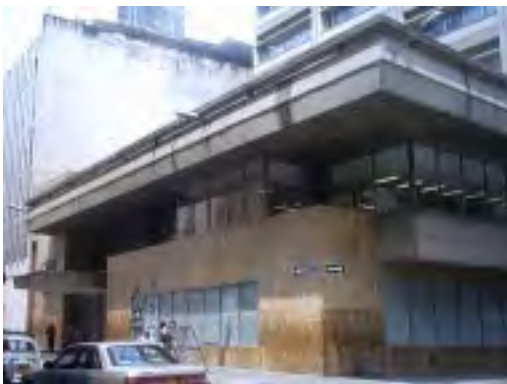
Acorde con los modelos de edificios de oficinas y con la normativa urbanística vigente que propendía por el empleo de «plataforma básica» que garantizase la adaptación al trazado urbano, este edificio está compuesto por plataforma y torre. La primera está definida básicamente por una gran losa en voladizo bajo la cual se disponen totalmente individualizados planos cerrados y transparentes, a manera de un gran espacio que contiene volúmenes. Esta losa-cubierta de plataforma en su nivel superior presenta un tratamiento paisajístico de planos de agua, de circulación y de vegetación diferenciados y enmarcados. A manera de una plazoleta que extiende la planta baja de la forma (en este nivel la altura de los entresijos es mayor) como punto focal de la composición se disponen las astas de banderas. La estructura de pórticos de hormigón se acusan al exterior, conformando la fachada de la torre y los cerramientos laterales en muros de ladrillo se sobreponen a la misma, en un diálogo de muros y vigas y columnas, acorde con la expresión «brutalista» de la arquitectura del edificio (el más importante de esta tendencia en la ciudad). La utilización expresiva de la estructura demandó un trabajo de encofrados de gran calidad, la cual se extendió a todas y cada una de las partes y encuentra en la magnífica escalera del área de atención al público su más elaborado ejemplo. La existencia de edificaciones altas vecinas que no obedecen a un programa de valoración de este edificio limitan el tratamiento a las prohibiciones de mal uso de culatas con vallas y avisos o la limitación en el tratamiento de nuevas sobreelevaciones.
