BIENES INMUEBLES DE INTERES CULTURAL DE SANTIAGO DE CALI

BIC M2-15
Casa Borrero
Nivel 1 Conservación Integral

Autores: Borrero y Ospina.
 Diseño y Construcción: ca 1.935.
 Calle 15 Norte #6N-17 - Avenida 6 Norte #14N-65/73.
 Uso Original: Vivienda. Uso actual: Abandonado
 Usos Posibles: Vivienda, Cultural, Servicios (Hotel, Oficinas)

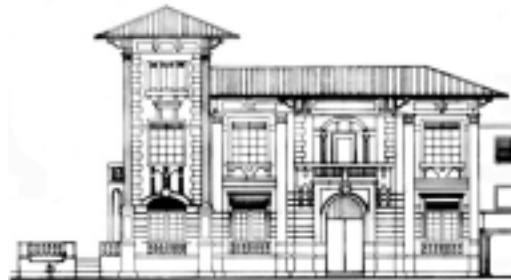
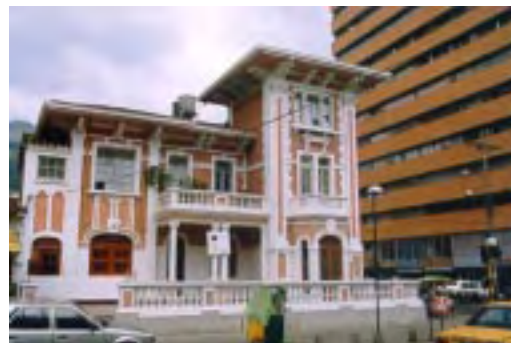
Ajenos en este tipo de obras a los rigores academicistas, los elementos formales como columnas, pilastras, almohadillados fueron utilizados con gran libertad, recomponiendo totalmente los patrones estilísticos y las relaciones compositivas. Las relaciones liviano-pesado, transparente-pesado, y en general los principios generales de jerarquía (yuxtaposición), equilibrio (simetría) y armonía (ritmo) o se abandonan o son cuidadosamente alterados. La composición gira alrededor de un cuerpo de tres pisos que pareciese ser de planta cuadrada. Una cubierta inclinada y con aleros le sirve de remate y es soportada en la parte inferior con ménsulas estilizadas que llegan a asimilarse a canchillos verdaderos. A este volumen dispuesto en la esquina se le adosa un cuerpo más bajo de solo dos pisos de altura que está retrocedido en la fachada principal que dá a la Avenida Sexta.

A diferencia de los edificios institucionales coetáneos diseñados por los mismos arquitectos, estos demostraron, en sus proyectos de casas, un manejo mucho más libre de las formas, imprimiéndoles gran dinamismo gracias a desequilibrios volumétricos, composiciones asimétricas y un sofisticado manejo de los ritmos de los vanos tal como se verifica en esta construcción. A esto hay que sumarle las libertades formales que se tomaron para colocar en las claves de los arcos que constituyen los vanos del cuerpo bajo, «cabezas romanas» fundidas en concreto de gran belleza y que hiciera que esta casa fuese conocida como la «casa de los romanos», motivo que sirvió para que en un tiempo un restaurante que ocupó una parte de la construcción, adoptara un nombre que hiciese referencia a este hecho.

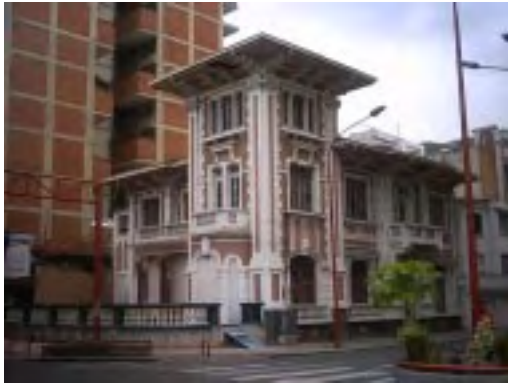
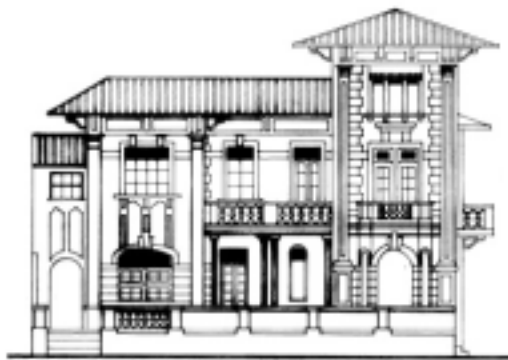
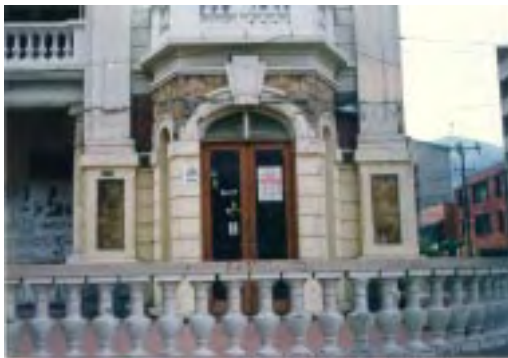
Casa Borrero (Continuación)

Una terraza soportada por columnas genera en su espacio interior una especie de porche que marcaba el acceso principal a la vivienda. El cuerpo alto está delimitado en sus extremos por pilastras que arrancan a una altura, compartida por el almohadillado de la base, que llega al quinto superior del piso bajo. Del paño frontal de este cuerpo emerge otro cuerpo menor con tres caras (a la manera de un «bay window») acusando el uso social del espacio interior. La destreza artística y técnica quedó también demostrada en el tratamiento de las superficies. Un elegante diálogo entre piedra de enchape, pañetes de texturas diferentes, molduras y superficies llanas ocupan toda la fachada. Los enchapes de piedra sirven al tablero de la base de las pilastras del cuerpo alto pero vuelven aparecer, creando una tensión, en los planos del extrados de los arcos del cuerpo bajo que emerge de él. El cuerpo de dos pisos está dividido también por pilastras y una moldura mantiene el concepto de «partir» el plano en el quinto superior recorriendo toda la fachada solo interrumpida por los vanos.

Intensamente utilizada con fines comerciales, la casa ha sufrido un gran deterioro, pero aún más grave ha sido su falta de uso y por tanto abandono. Sin embargo su magnífica construcción y la existencia de piezas que pueden servir de modelo a las perdidas, su recuperación no es difícil. Por su composición y disposición urbana, la casa no ha sido tan afectada como otras por la alteración de su entorno. Este grado de resistencia y el hecho de estar en una de las «esquinas» más transitadas de la ciudad ameritan su pronta recuperación, pues prácticamente se constituiría en un símbolo de lo que otrora fuera la Avenida Sexta: el espacio más galante de Cali.
