ANÁLISIS INTEGRAL DE LA RED DE INFRAESTRUCTURA VIAL PARA LA MOVILIDAD MOTORIZADA EN EL MUNICIPIO DE CALI

CONTRATO INTERADMINISTRATIVO 4132.0.27.1.03

INFORME FINAL

ESTUDIO DE INVENTARIO VIAL

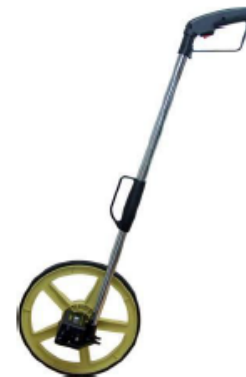
Figura 7 Odómetro

Instrumento de medición que calcula la distancia total o parcial recorrida por un cuerpo (generalmente por un vehículo) en la unidad de longitud en la cual ha sido configurado (metros, millas). Su uso está generalizadamente extendido debido a la necesidad de conocer distancias, calcular tiempos de viaje, o consumo de combustible.

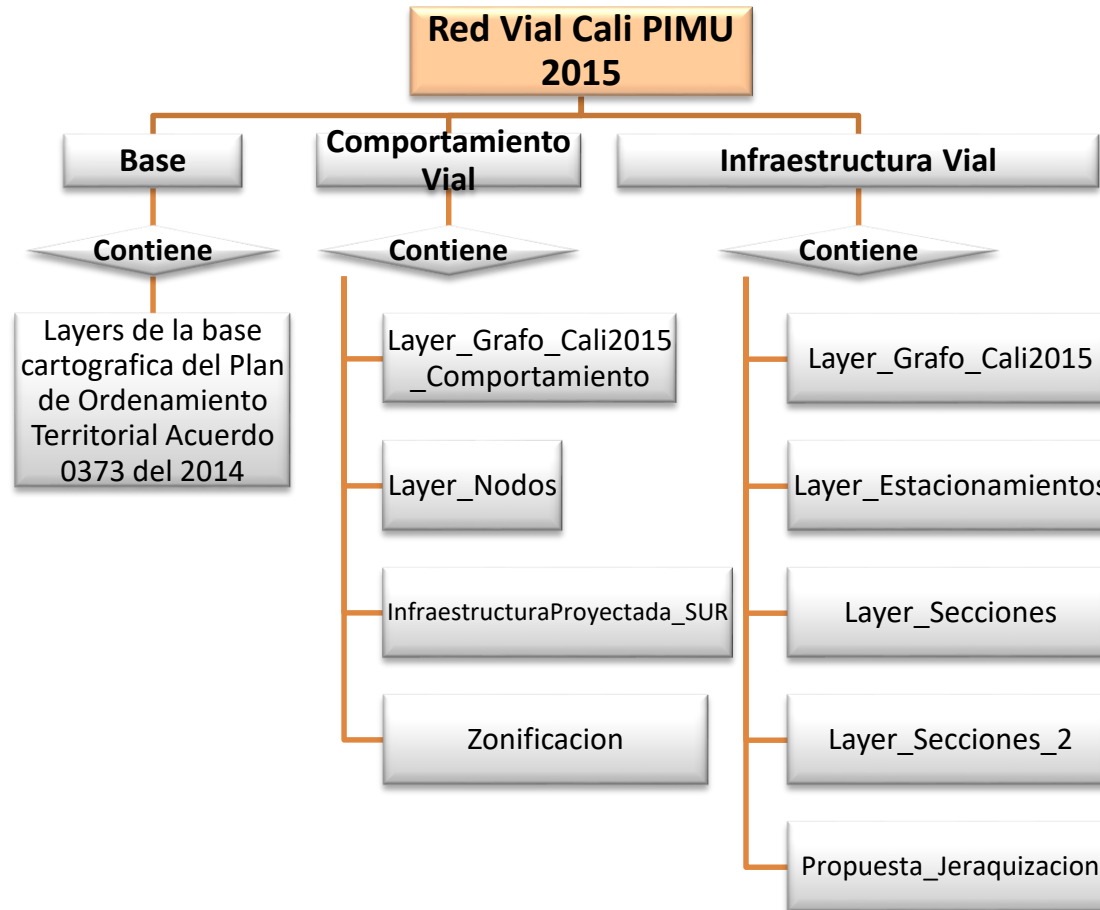
La base de datos del proyecto lleva como nombre “Red Vial Cali PIMU 2015”, está compuesta por tres (3) Dataset que funcionan como una colección de entidades homogéneas para cada tema y/o componente. A continuación se observa el modelo simplificado de entidad relación de la base de datos la cual constituye la estructura de la misma.

Figura 10. Modelo entidad – relación de los datos y estructura de la base de datos

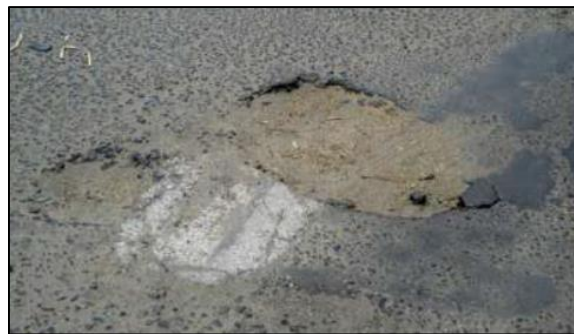
Figura 22. Bache.

De la comuna 8 en adelante se incluirá en la clasificación de Baches la identificación de Baches Grandes (mayores a 1m de radio), Medianos (entre 0.50 – 1m de radio) y Pequeños (menores de 0.50m de radio).

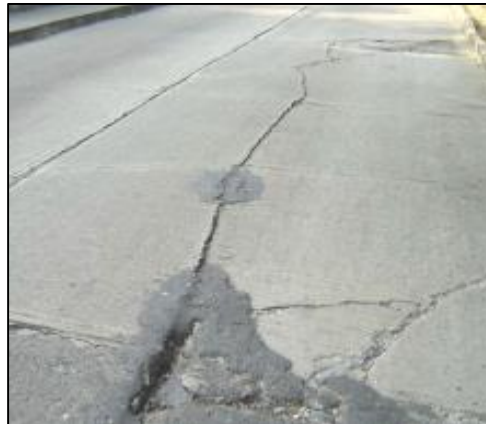
Para *Número de Grietas* por cada 100 metros, se establece que los valores inferiores a “1” se califican como Bueno, entre 1 y 2.99 se califican como Regular y mayores a 3 se califican como Malo.

Ecuación $G = \#Grietas / (longitud\ de\ tramo / 100)$

Figura 23. Grieta.

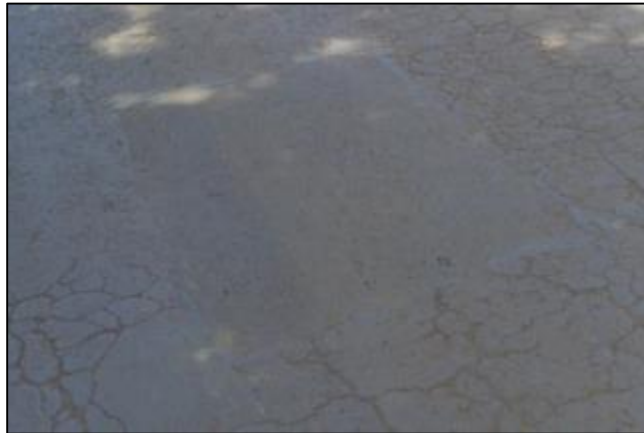
Figura 24. Parche.

Ecuación $P = \#Parches / (longitud\ de\ tramo / 100)$

1	2	3
<1	1<>2.99	>3
BUENO	REGULAR	MALO

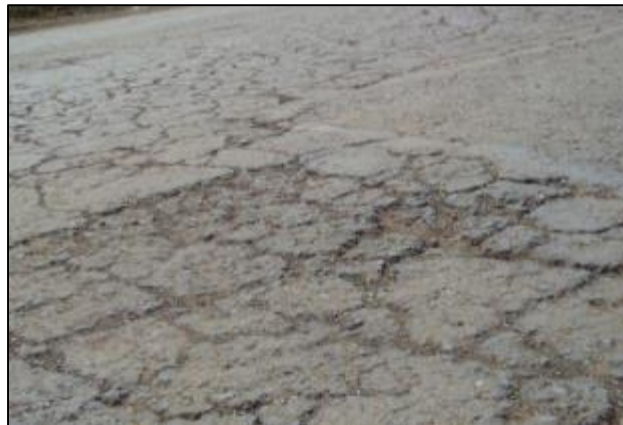
Figura 25. Piel de Cocodrilo.

Para el caso de la variable *Piel de Cocodrilo*, como el dato o medición se realiza de manera subjetiva, se establecieron valores por porcentaje aproximado del tramo que presenta esta condición. Se establecieron los siguientes rangos de clasificación para la escala Bueno, Malo y Regular: se define que menor al 10% es Bueno, entre 10% y 40% Regular y Mayor al 40% Malo.

1	2	3
0 <> 10%	10% <> 40 %	> 40%
BUENO	REGULAR	MALO

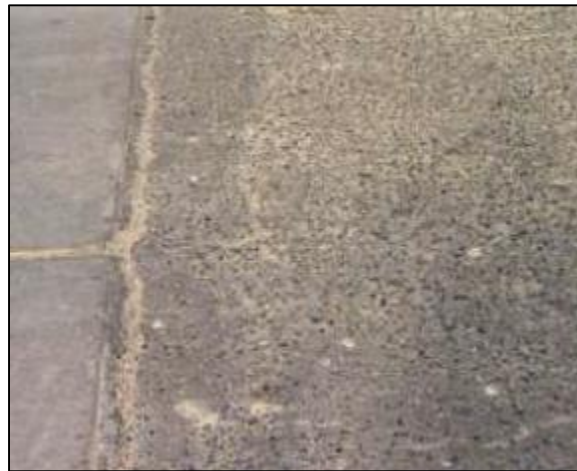
Figura 26. Desgaste.

Para la variable *Desgaste*, de igual manera como el dato se realiza de manera subjetiva, se establecieron valores por porcentaje aproximado del tramo. Esta condición aplica como porcentaje para cada 100 metros. Se puede leer que de cada 100 metros del tramo el porcentaje asignado corresponde al valor de desgaste.

1	2	3
0 <> 10%	10% <> 40 %	> 40%
BUENO	REGULAR	MALO

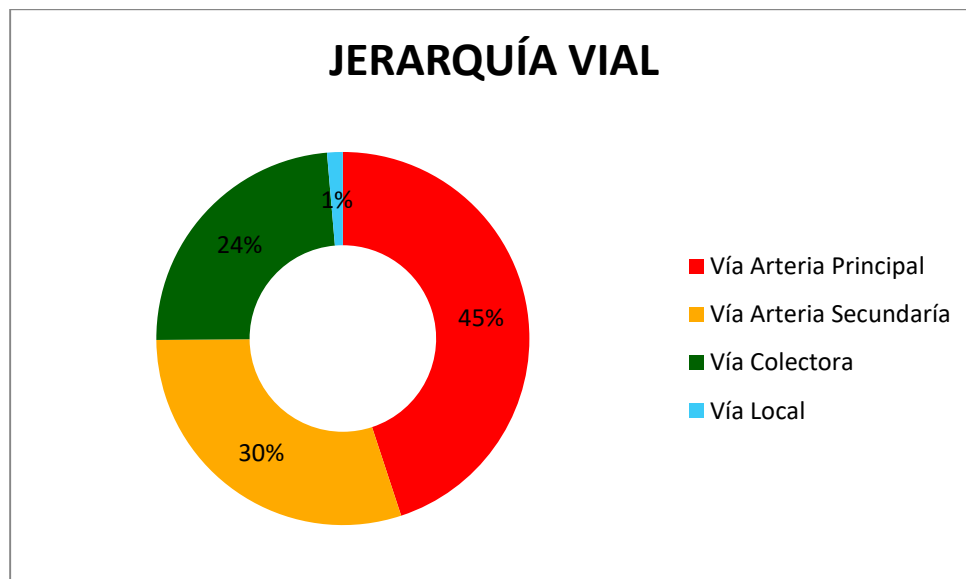
El área de estudio está comprendida por la red vial primaria con un porcentaje del 45% (459.9 Km) del total del área inventariada, secundaria representada en un 30% (306.6 Km), colectora con un 24% (245.28 Km) y con un 1% (10.22 Km) las vías locales de interés. Cabe resaltar que hacia el sur de la ciudad fue inventariada la red hasta el perímetro municipal a pesar de que en los requerimientos se estipulaba solo hasta el perímetro urbano, adicionalmente de los 1022 Km aprox. inventariados 48km correspondiente al 4.7% representan vías proyectadas o inexistentes en la actualidad.

Figura 27 Jerarquía vial en el área de estudio.

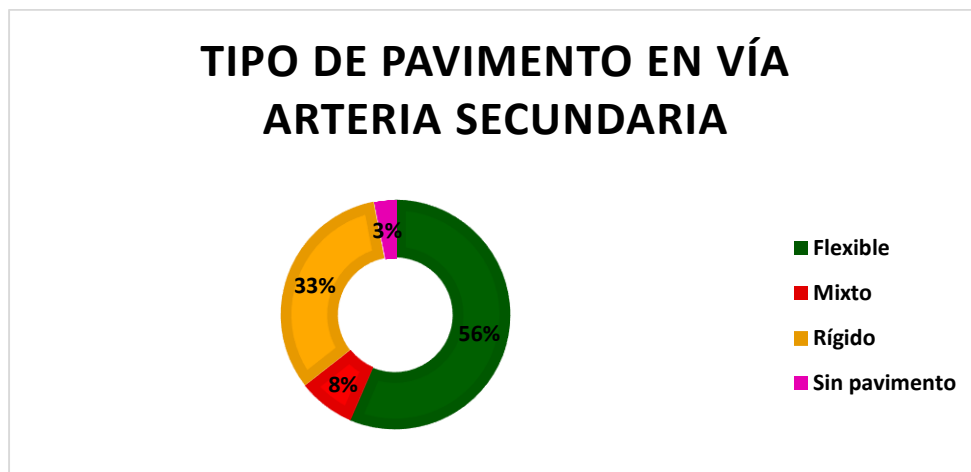
En las vías arterias secundarias del área de estudio inventariada el 56% (156.20 Km) corresponde a pavimento flexible, el 33% (90.3 Km) a pavimento rígido, el 8% (22.16 Km) a mixto y el 3% (8.78 Km) a sin pavimento.

Figura 33 Tipo de pavimento en vías arterias secundarias

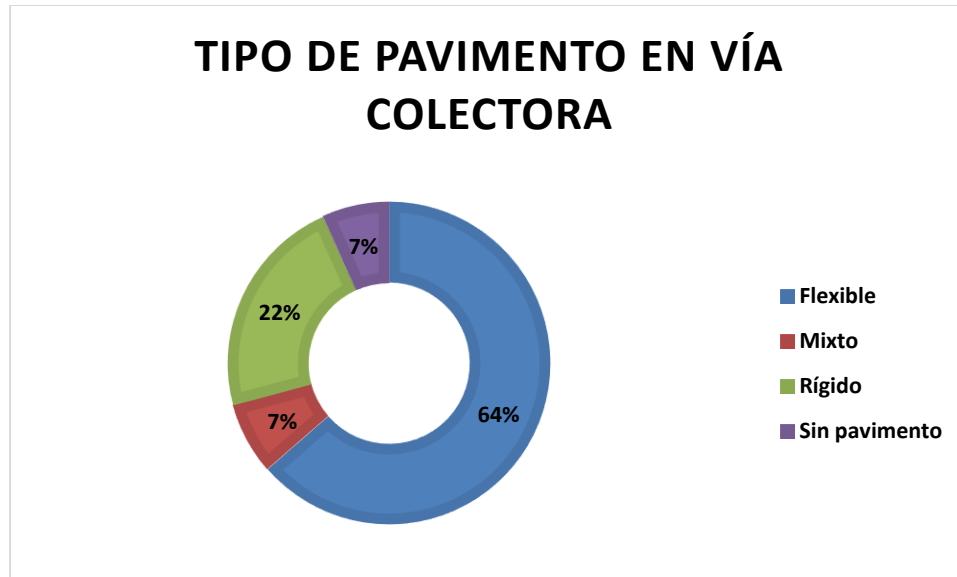
En las vías arterias colectoras del área de estudio inventariada el 64% (147.61Km) corresponde a pavimento flexible, el 22% (52.17 Km) a pavimento rígido, el 7% (16.78 Km) a mixto y el 7% (15.6 Km) a sin pavimento.

Figura 34 Tipo de pavimento en vías colectoras

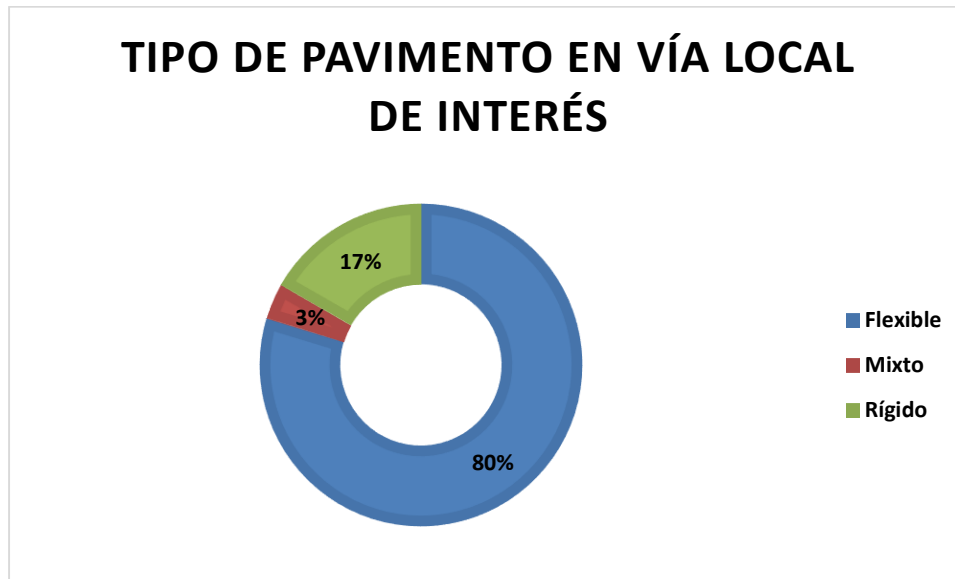
En las vías locales de interés del área de estudio inventariada el 80% (8,17 Km) corresponde a pavimento flexible, el 17% (1.73 Km) a pavimento rígido y el 3% (0.3 Km) a mixto.

Figura 35 Tipo de pavimento en vías locales de interés

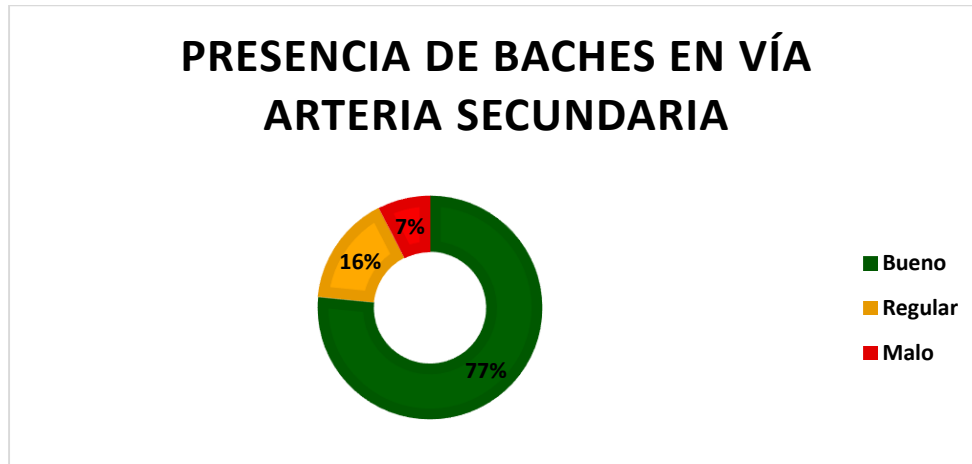
En las vías arterias secundarias del área de estudio inventariada, el 77% (206.58 Km) presenta un estado Bueno al valorar el número de baches por cada 100 metros lineales, el 16% (42.90 Km) presenta un estado Regular, y el 7% (20.28 Km) un estado Malo.

Figura 40 Presencia y valoración de Baches en vías arterias secundarias

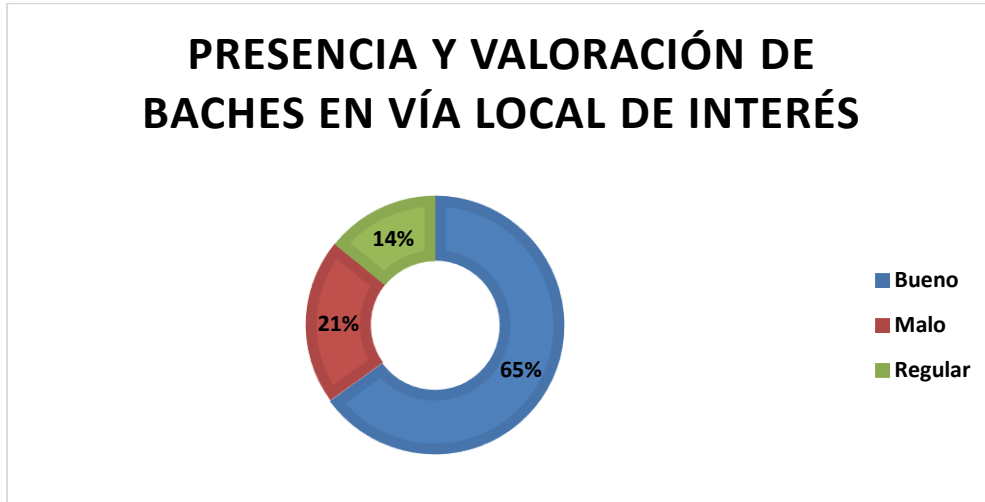
En las vías locales de interés del área de estudio inventariada, el 65% (6.64 Km) presenta un estado Bueno al valorar el número de baches por cada 100 metros lineales, el 21% (2.14 Km) presenta un estado Regular, y el 14% (1.43 Km) un estado Malo.

Figura 42 Presencia y valoración de Baches en vías locales de interés

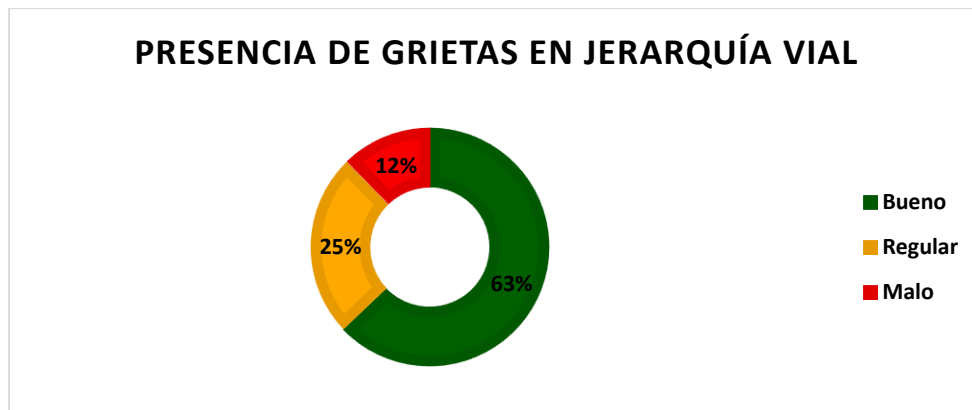
De acuerdo con los criterios de clasificación para número de grietas por cada 100 metros lineales, se tiene que el 63% (596.83 Km) presenta una valoración Buena, el 25% (235.78 Km) Regular y el 12% (116.30 Km) Mala.

Figura 43 Presencia y valoración de Grietas en jerarquía vial

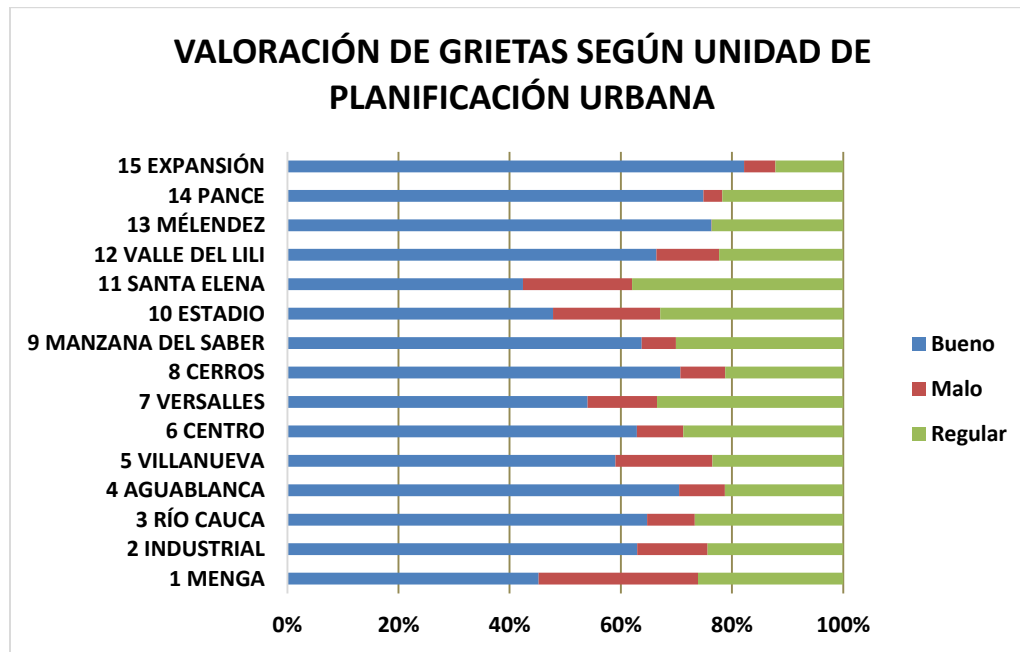
Figura 45 Presencia y valoración de Grietas según la Unidad de Planificación Urbana

UPU	Presencia y valoración de Grietas (Longitud en Km)			
	Buena	Mala	Regular	Total general
1 MENGA	21,58	13,71	12,46	47,75
2 INDUSTRIAL	57,72	11,60	22,38	91,69
3 RÍO CAUCA	29,12	3,87	12,00	44,99
4 AGUABLANCA	110,61	12,95	33,40	156,97
5 VILLANUEVA	72,96	21,55	29,07	123,58
6 CENTRO	24,08	3,21	11,01	38,30
7 VERSALLES	15,27	3,53	9,46	28,26
8 CERROS	19,06	2,17	5,72	26,95
9 MANZANA DEL SABER	10,52	1,01	4,97	16,51
10 ESTADIO	37,42	15,11	25,78	78,32
11 SANTA ELENA	18,42	8,53	16,50	43,45
12 VALLE DEL LILI	94,26	15,95	31,71	141,92
13 MÉLENDEZ	13,07	0,00	4,05	17,12
14 PANCE	25,19	1,14	7,31	33,64
15 EXPANSIÓN	24,12	1,65	3,58	29,34
Total general	573,40	115,98	229,41	934,17

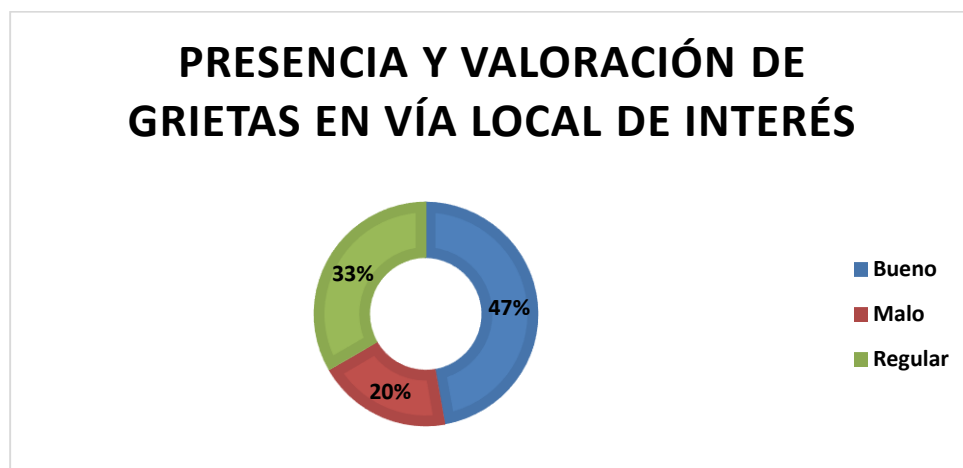
En las vías locales de interés del área de estudio inventariada, el 47% (4,80 Km) presenta un estado Bueno al valorar el número de grietas por cada 100 metros lineales, el 33% (3.37 Km) presenta un estado Regular, y el 20% (2.04 Km) un estado Malo.

Figura 49 Presencia y valoración de Grietas en vías locales de interés

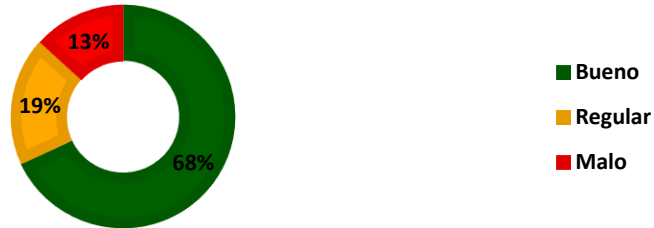
Figura 68 Presencia y valoración de Piel de cocodrilo en vías arterias secundarias

En las vías arterias secundarias del área de estudio inventariada, el 68% (184.67 Km) presenta un estado Bueno al valorar el porcentaje de piel de cocodrilo del tramo, el 19% (50.11 Km) presenta un estado Regular, y el 13% (35.98 Km) un estado Malo.

Geográficamente se puede observar estos resultados en el plano anexo PL24.

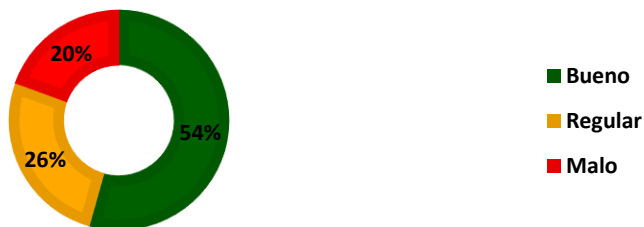
Figura 69 Presencia y valoración de Piel de cocodrilo en vías colectoras

En las vías colectoras del área de estudio inventariada, el 54% (117.98 Km) presenta un estado Bueno al valorar el porcentaje de piel de cocodrilo del tramo, el 26% (56.94 Km) presenta un estado Regular, y el 20% (42.24 Km) un estado Malo.

Geográficamente se puede observar estos resultados en el plano anexo PL25.

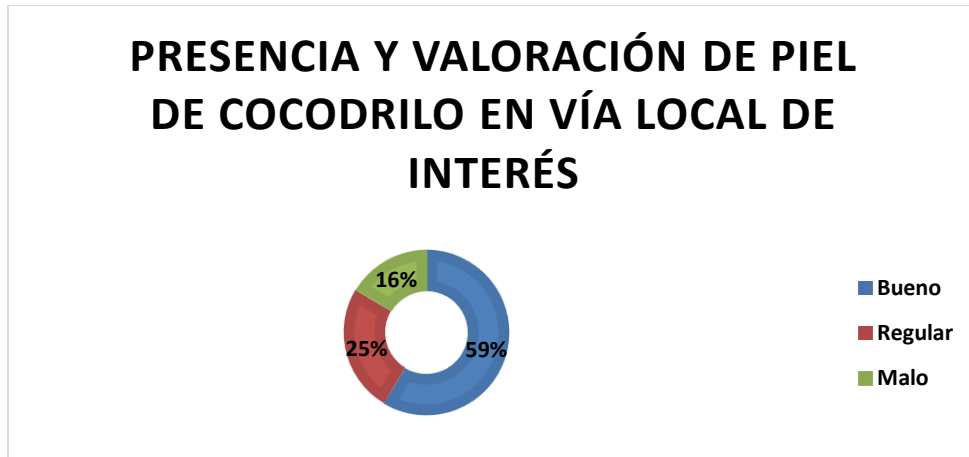
Figura 70 Presencia y valoración de Piel de cocodrilo en vías locales de interés

En las vías locales de interés del área de estudio inventariada, el 59% (6.03 Km) presenta un estado Bueno al valorar el porcentaje de piel de cocodrilo del tramo, el 25% (2.55 Km) presenta un estado Regular, y el 16% (1.63 Km) un estado Malo.

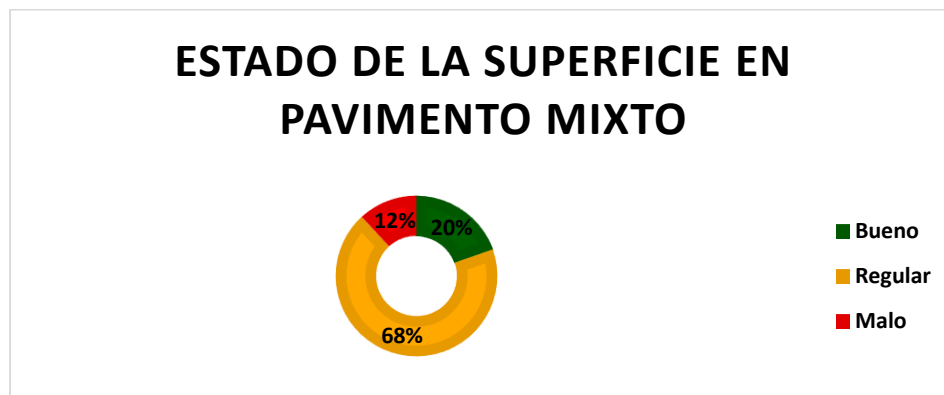
En vías con pavimento mixto del área de estudio inventariada, el 20% (11.42 Km) presenta un estado superficial de la capa de rodadura Bueno al valorar las 5 variables o características identificadas (Baches, Grietas, Parches, Desgaste y Piel de Cocodrilo), el 68% (39.81 Km) presenta un estado Regular, y el 12% (6.87 Km) un estado Malo.

Figura 78 Estado superficial de la capa de rodadura en pavimento Mixto
