BIENES INMUEBLES DE INTERES CULTURAL DE SANTIAGO DE CALI BIC M1-20

Plan Especial de Protección Patrimonio Inmueble de Santiago de Cali

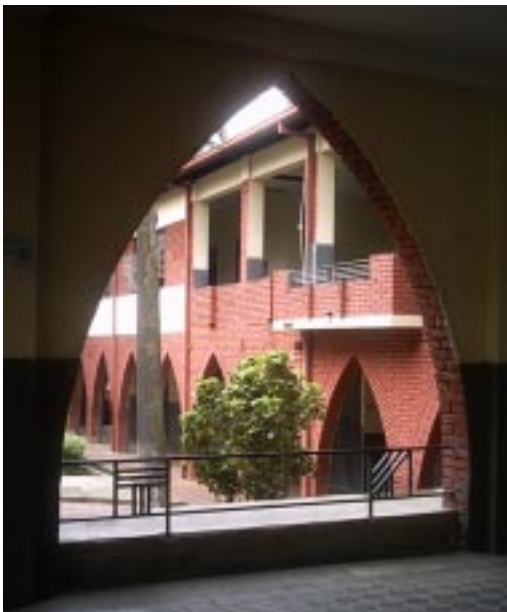
Como institución educativa pública más importante de la región a nivel secundario ha sido el centro de formación de numerosos vallecaucanos por lo que ocupa un lugar privilegiado en la memoria de la comunidad. Los edificios que conforman la actual sede ocupan un amplio predio con jardines a la manera de una pequeña ciudadela recorrida por una vía y donde se destacan algunos edificios como su capilla. La actual sede del Colegio de Santa Librada se caracteriza por una singular arquitectura de arcos apuntados en muros de ladrillos en las plantas bajas que acusan más que un neogótico historicista la influencia de las formas de algunas de las arquitecturas del expresionismo alemán. Cuando los edificios poseen dos plantas, la segunda presenta una cinta repellada que marca el antepecho y los vanos se disponen en una granja de ladrillo a la vista coronado por una segunda franja repellada, efecto que contrapone la horizontalidad con el efecto de verticalidad de la planta baja (propio de los arcos apuntados). El gimnasio es una construcción más reciente, ubicada en una esquina del predio no corresponde ni a la arquitectura ni a la disposición en planta del conjunto. El área de influencia de este colegio se ha limitado al propio predio y cualquier nueva construcción en su interior debe consultar no solo armonizar con los materiales y alturas sino también la orientación de las plantas con el fin de contribuir a la construcción del orden espacial externo del conjunto.

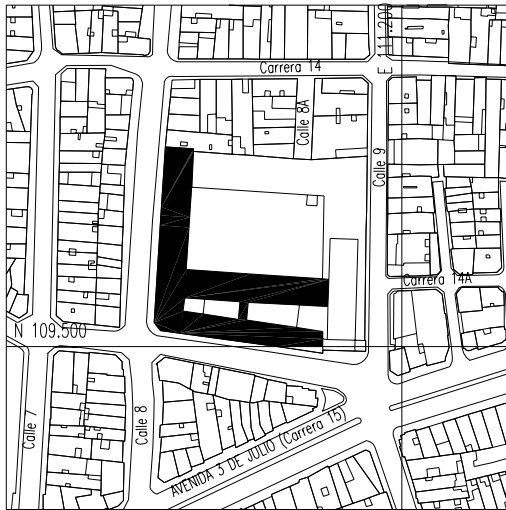
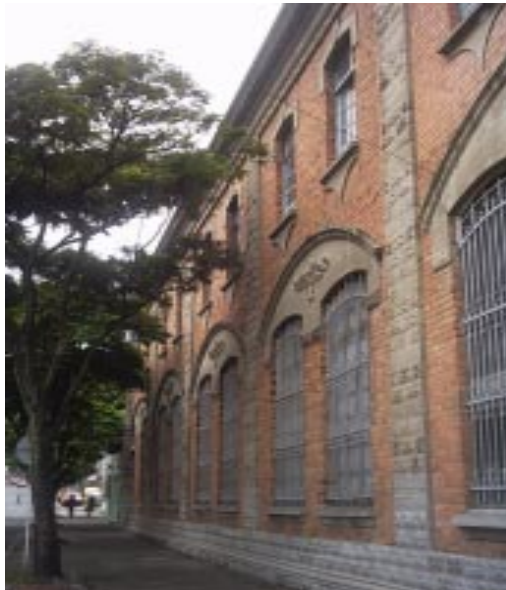
Obra del prolífico religioso salesiano piemontino Giovanni Buscaglione (autor de los colegios salesianos de Tuluá, Cartagena, Seminario de Villanueva en Medellín, Palacio Arzobispal de Manizales, Iglesia del Carmen en Bogotá, entre otros), como en muchas de las obras de su autor crea un ritmo con elementos de concreto a manera de pilastras en los que se enmarcan los muros de ladrillo a la vista, en lo que podríamos llamar un neóstilo tardío. En ese caso en la planta baja grandes ventanales están pareados entre pilastras y unidos en el extradós por una moldura que semeja un arco de descarga rebajado. En la parte superior, los dos vanos correspondientes son de menor tamaño y enfatizan su verticalidad con una repisa en la parte inferior y un dintel apuntado en la parte superior. El edificio forma una L que define el borde exterior y se conecta con la iglesia parroquial de muy poco interés arquitectónico y plástico y que poco contribuye a resaltar las calidades compositivas de la fachada del Colegio.

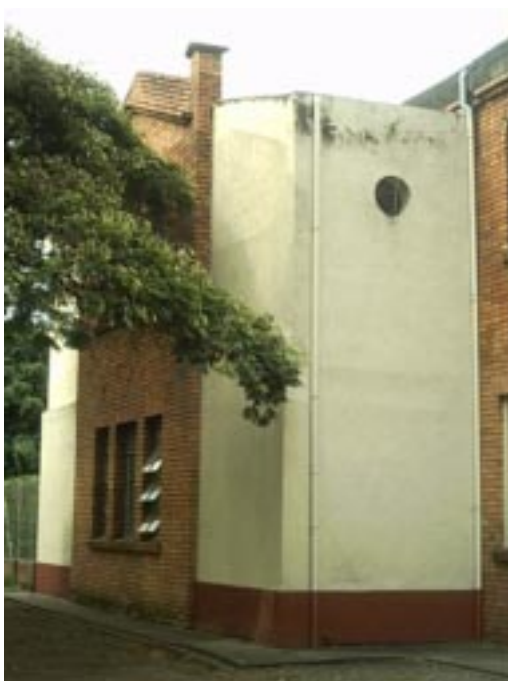
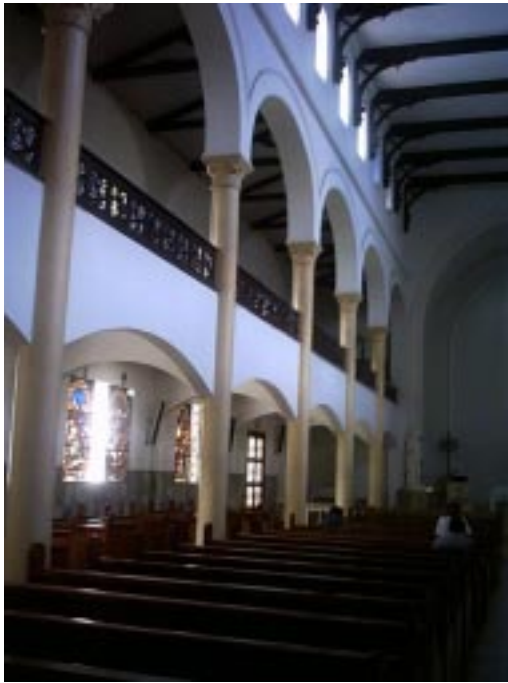
El conjunto de convento e iglesia de La Milagrosa es uno de los proyectos arquitectónicos más grandes de Borrero y Ospina, la más prolífica de las oficinas de diseño y construcción de la región en la primera mitad del siglo XX. El proyecto es un conjunto conformado por diversos patios con un eje central jerárquico sobre el que se dispone la capilla donde la religiosidad local rinde tributo a la Virgen Milagrosa. El gran acceso a la capilla está coronado por una serie de volúmenes yuxtapuestos, en uno de los ejercicios compositivos más complejos realizado por sus diseñadores. Sobre un volumen regular se recorta a manera de frontis una cornisa a dos aguas, bajo ella un gran vano rematado por un arco de medio punto es cortado horizontalmente por franjas a la manera de antepechos y verticalmente por dos parteluces, a la manera de columnas continuas. A los extremos de este sólido se disponen dos cilindros y hacia el centro otro volumen regular que en su centro se resalta para definir un plano (con tres arcos que comparten un guardapolvo común) que forma parte de un octágono sobre el cual se coloca un último volumen cilíndrico. El énfasis en el eje vertical de la composición brindan un primer gran efecto de monumentalidad y jerarquía, que se corresponde con la disposición general del conjunto. La capilla en su interior está conformada por tres naves, la principal a doble altura y las laterales con corredores a manera de coro extendido para las religiosas. Columnas de planta circular y de doble altura soportan una arcada que delimita el espacio de los coros de la nave y que toma como estribos los capiteles de las columnas. En la parte inferior de estos coros una arcada delimita la nave, pero sus arcos no poseen estribo alguno y simplemente arrancan del volumen de la columna igual que otra serie de arcos que en sentido transversal de la nave parten, en la planta baja, de esas columnas a la misma altura de arranque hacia las paredes laterales. No obstante la no concordancia sintáctica entre la arcada superior y la inferior que producen efectos arquitectónico-espaciales muy diferentes, hay que resaltar que, aisladamente el efecto geomé

trico-espacial de las naves laterales inferiores son de enorme calidad plástica. En la parte superior de la nave una serie de ventanas altas proveen de iluminación cenital al espacio y resaltan las piezas que a manera de vigas soportan el cielorraso. La articulación de estas vigas con el muro es realizado con piezas de elaborada y muy bella carpintería. Los patios interiores estan definidos por arcadas sobre una pequeña base común y con arranque en los capiteles de pequeñas columnas que repiten en los patios las formas de unos capiteles corintios simplificados y de altura recortada. En el exterior de las edificaciones del convento la plasticidad proviene de los efectos de los planos con distintas texturas (ladrillo visto vs. superficies repelladas) mas que con elementos ornamentales elaborados, los cuales se han restringido prácticamente al interior.

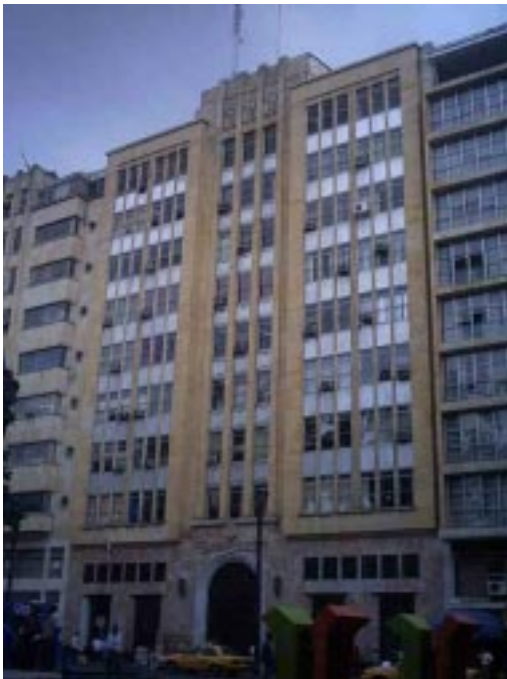
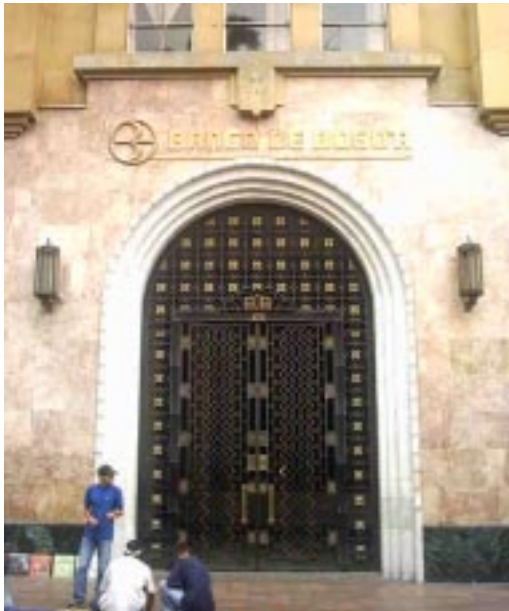
El Edificio del Banco de Bogotá es uno de los más importantes ejemplos de arquitectura Art Déco de la ciudad, en la vertiente de lo que se llamó en su época «estilo vertical». La arquitectura Art Déco permitió la actualización de las formas constructivas y una modalidad compositiva distinta a las formas académicas (e incluso a las neocoloniales) consecuente con los elementos formales del arte contemporáneo pero sin abandonar el uso de la ornamentación como vehículo comunicativo y recurso estético primordial. Es así como con este (y el edificio contiguo), Borrero y Ospina abandonan el ejercicio de las formas academicistas del historicismo y empiezan a explorar no solo los tipos de edificios modernos como son los de oficinas en altura, sino nuevas formas y composición.

Aunque en este edificio todavía está presente la simetría y la consiguiente jerarquización del centro así como la idea de «base, desarrollo y remate» comunes en la composición académica, hay que resaltar la valoración de las líneas y los planos más próxima a la estética contemporánea. El acceso está conformado por un gran arco a doble altura; el plano de la base, a manera de gigantesco zócalo está enchapado en mármol rosa y sobre él descansan dos cuerpos laterales que se resaltan con un pequeño voladizo pero que individualizan perfectamente sus planos conformados por parteluces continuos bajo los cuales discurren horizontalmente los antepechos y ventanas. En el centro del edificio y sobre el plano base y el arco de entrada descansan tres calles de ventanas enmarcadas por parteluces a la manera de pilastras y que se fugan hacia el cielo generando un efecto de dinamismo. Tanto los planos laterales como el plano de fondo está enchapado en piedra muñeca. En el remate de este cuerpo existen unos bajorrelieves tallados en la piedra de estilizadas formas art decó.

líneas zigzagueantes de la reja (de hecho una de las expresiones del Art Déco fue conocida además como «modern zig zag») o las formas ornamentales de las bellísimas lámparas exteriores que enfatizan el dinamismo en vertical de la fachada. Los retallos en las bases de los planes laterales o el retallo superior contribuyen al efecto dinámico de ascenso, otro de los efectos centrales del decó. En el interior la calidad y características ornamentales se mantienen en los pasamanos de escaleras y demás elementos que complementan la arquitectura. Para el edificio el artista Marco Ospina, pionero del arte abstracto en Colombia realizó además un mural en su interior en 1950.

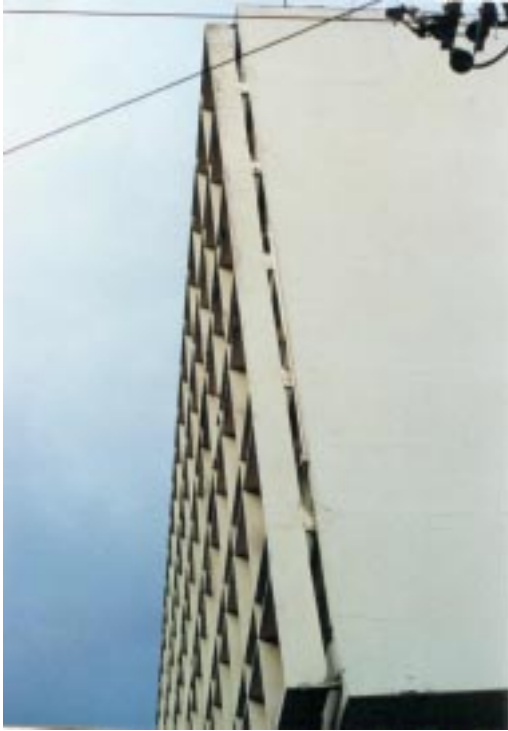
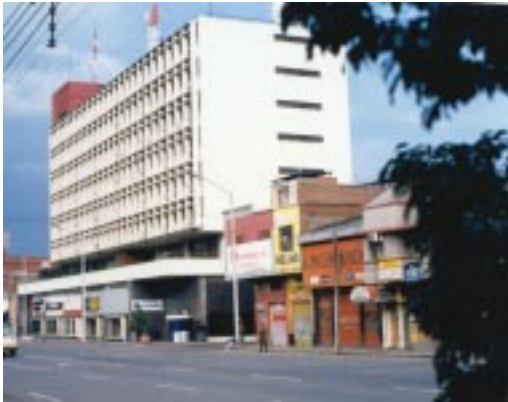
Como casi todos los edificios de la oficina Borrero, Zamorano y Giovannelli, este edificio está compuesto por una plataforma de dos pisos de altura, sótano y una plataforma de ocho pisos más. El tercer piso es más delgado, dilatando la torre y extendiéndose en la terrazas que sirven de cubierta a la plataforma. Rigurosamente detallado, los distintos enchapes en mármol y cristanac son dilatados en sus esquinas con perfiles de aluminio, resaltando el hecho de ser una simple piel. Si en términos generales la disposición volumétrica corresponde a los principios abstractos del Estilo Internacional de la Arquitectura Moderna, como en todos los proyectos de esa firma estos se transforman gracias a la incorporación de elementos de protección solar, acertadísimas formas de manejo de la luz y la ventilación natural y la preocupación de dar continuidad a la morfología urbana desde las formas modernas. Estas consideraciones permiten que este edificio alcance una expresión formal local y propia pero también trascendente. Es así como la torre propiamente dicha posee un plano de quiebrasoles dilatado de la superficie de las ventanas, a manera de una doble fachada que parece flotar en un efecto tan importante desde el punto de vista del clima como plástico. Igualmente hay que destacar el tratamiento urbanístico, preocupado por la conformación de la manzana con una plataforma que permite la definición completa del perímetro pero que a su vez es capaz de liberar, bajo ella (convertida ahora en un alero protector) un espacio que potencia arquitectónicamente la esquina. A los valores estéticos de tipo arquitectónico se añade en este edificio la existencia del mural en el espacio que ocupó originalmente un supermercado en la plataforma realizado por Lucy Tejada, artista de primer orden en la historia del arte moderno colombiano y protagonista de la vida cultural de la ciudad.

volúmenes son destacados sutil pero efectivamente. Más de cuarenta años de construcción por supuesto que tienen efectos de deterioro parcial por meteorización, acción de agentes biológicos y físicos los cuales a pesar de la calidad de los materiales y detalles de su construcción son inevitables. A esto hay que sumar como en los últimos años el edificio ha sido sometido a diversos tratamientos que desmejoran la imagen del edificio, si bien su grado de afectación es poco y reversible ya que merece unas mejores técnicas de mantenimiento. La pérdida por deterioro de la cerámica vidriada de los grandes planos de la torre ha hecho que se adopte como tratamiento la pintura de sus superficies en vez de hacer la reposición necesaria. Igualmente puede decirse del aprovechamiento de las fachadas para ser empleadas con elementos publicitarios que al fijarse no sólo afectan la imagen de sólida elegancia del edificio, sino también los acabados del mismo.

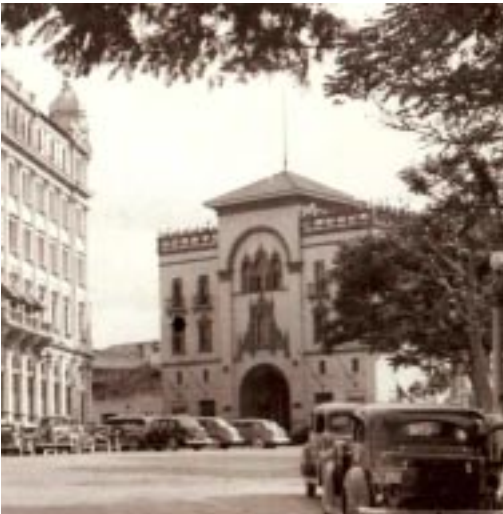
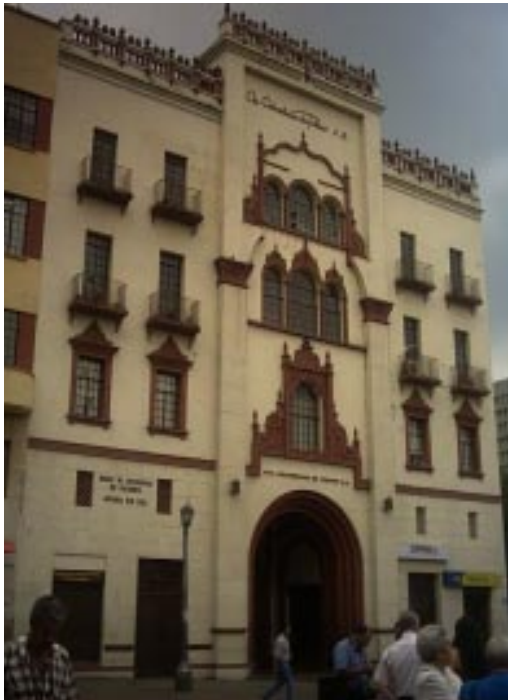
Es uno de los edificios neocoloniales más importantes de Cali. Según las notas de la prensa de la época, con este proyecto la Compañía Colombiana de Tabaco se vinculaba al IV Centenario de fundación de la ciudad (donando además la mitad del predio original para la construcción de la Avenida Colombia) construyendo un gran edificio que hiciese alusión a la raíces culturales españolas, de allí que el autor señalase que *“el estilo escogido corresponde al estilo español, con líneas renacimiento e influencia de línea sevillana”*, brindando gran importancia a la decoración *“de evocación plateresca”* de fachadas y primer piso acusando no solo el contexto intelectual nacionalista de la época sino también la influencia de la Exposición Iberoamericana de Sevilla de 1929 pues la alusión al plateresco por sus autores y su argumentación como arte propiamente español indica el filohispanismo del momento. Sobresalen como elementos del “estilo” la elaborada portada, los detalles en balcones y el remate superior en tracerías. Tras su inauguración se publicó una extensa nota en el periódico Relator explicando el programa ornamental del edificio, subrayando la importancia plateresca en el renacimiento español: *“España tomó verdadera fisonomía nacional y originó un estilo propio, llamado Renacimiento español con fondo mudéjar o gótico y en su progreso artístico llegó a la formación del estilo plateresco, que ha sido tan célebre en la historia de la arquitectura de nuestra madre España...Este estilo como todos los demás tiene características precisas y como principales figuran: la decoración profusa, con el empleo de los órdenes clásicos, pero empuñados o alargados. Impuros o caprichosos, cuajados de filigranas, grotescos, relieves fantásticos, hojarasca, etc.”*

Originalmente el edificio era de tres pisos, con un cuarto piso a la manera de torreón central que dominaba sobre la composición general. Posteriormente se le adicionó un nuevo piso que mantuvo la misma decoración y remate superior con elaboradas tracerías, pero que modificó las proporciones y composición general, correspondiente a su estado actual. El edificio con sus ascensores, estructura de concreto reforzado (calculada por el ingeniero Vicente Caldas) y tabiques de ladrillo aligerado mostraba los últimos avances en las técnicas constructivas de su momento. El gran espacio interior para atención al público muestra el gran cuidado que se tuvo para dignificar y caracterizar el edificio en los acabados y en el trabajo de la elaborada carpintería.

Originalmente el edificio era de tres pisos, con un cuarto piso a la manera de torreón central que dominaba sobre la composición general. Posteriormente se le adicionó un nuevo piso que mantuvo la misma decoración y remate superior con elaboradas tracerías, pero que modificó las proporciones y composición general, correspondiente a su estado actual. El edificio con sus ascensores, estructura de concreto reforzado (calculada por el ingeniero Vicente Caldas) y tabiques de ladrillo aligerado mostraba los últimos avances en las técnicas constructivas de su momento. El trabajo ornamental en yeso, cemento y madera es extraordinario y todavía muy bien conservado y es ejemplo de un tipo de decoración que Garrido Tovar utilizó en otros proyectos como la sede del Banco Antioqueño Alemán (1935) el cual fue demolido para dar paso al moderno edificio del Banco Comercial Antioqueño, hoy Banco Santander en la Cra. 6ª. con Calle 12. Hace unos años el edificio contribuía notablemente a acusar la perspectiva de la Calle 12 al interactuar con los planos del desaparecido Hotel Alférez Real. La ampliación el cuarto piso si bien no alteró la fachada lateral si lo hizo con la principal pues perdió su protagonismo el torreón central.

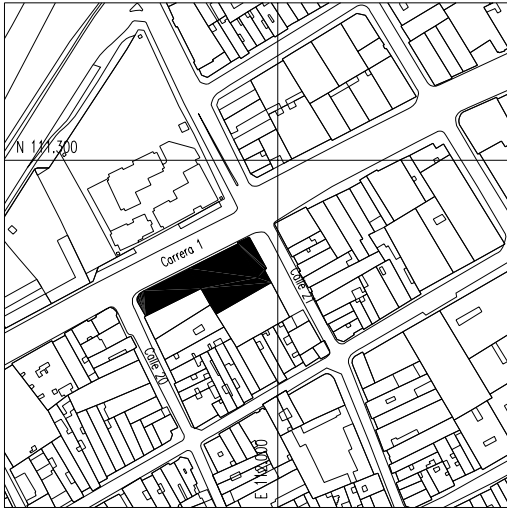
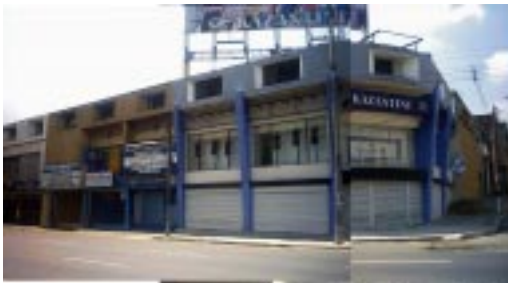
Este edificio hoy en alto estado de deterioro en su imagen exterior por el mal uso que se ha hecho de él como soporte publicitario para las actividades comerciales que en él se alojan es una gran construcción que ocupa casi todo el frente de su manzana sobre la Cra. 1a. Testimonio del desarrollo industrial y comercial de Cali en los 1950s que representaba en su programa y expresión formal con los planos ubicados rítmicamente e inclinados hacia fuera produciendo una sensación de dinamismo y desafío a la gravedad. En medio de estos planos se disponían unos ventanales que transparentaban los dos pisos tras ellos. Una gran cinta de vanos a la manera de cornisa remataba completamente el edificio. El retiro de la empresa propietaria original (Cudecom) de estas instalaciones llevó a compartimentarla con numerosos locales comerciales que no se han preocupado por interpretar los valores y potencialidad de su arquitectura. Hay que señalar además que el edificio no es ocupado completamente. Este es un ejemplo donde el «reciclaje» es posible y necesario. Por su carácter, tamaño y ubicación el edificio no demanda en su área de influencia mayor cuidado que impedir la existencia de culatas en edificaciones sobreelevadas en su manzana.

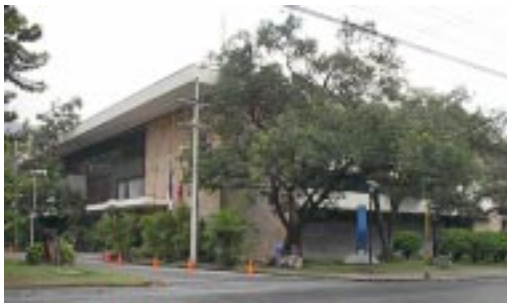
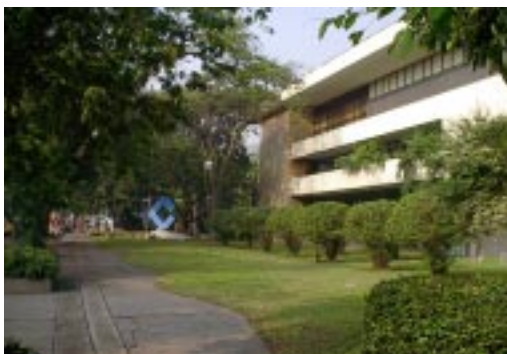
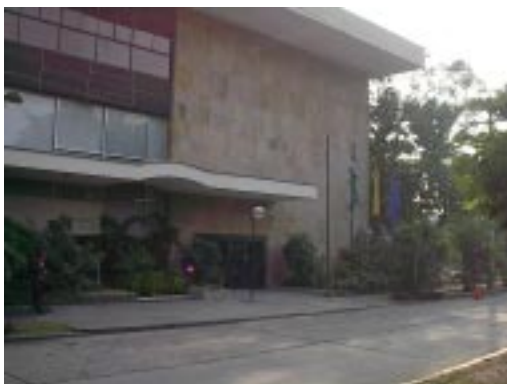
En la década de 1950s se levantaron una serie de instalaciones industriales en un sector del actual barrio de Santa Mónica, al norte de la ciudad, en proximidades de los Talleres ferroviarios de Chipichape de la Sub-Estación Eléctrica de Santa Mónica y de la Avenida Sexta que como antigua carretera a Yumbo conectaba con la naciente área industrial de Acopi. Estas fábricas, principalmente de productos farmacéuticos, aprovecharon la oferta de energía eléctrica generada por la Hidroeléctrica de Anchicayá y tenían en común el no realizar procesos contaminantes del aire (no realizaban tareas de combustión) ni realizaban vertimientos a aguas y suelos y en general producían muy pocos desechos industriales.

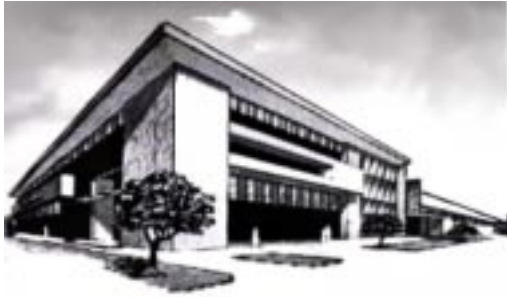
abstractas de la arquitectura moderna se adaptaron, transformándose a las condiciones locales. Es así como el edificio fué coronado por un plano que sobresale, a la manera de un gran alero, protegiendo las fachadas de la incidencia de los rayos del sol y de las lluvias. Las fachadas compuestas con los elementos formales propios del Movimiento Moderno presentan una serie de volúmenes y planos con distintos materiales de revestimiento en una muy elegante y sofisticada composición de figuras recortadas sobre distintos fondos (mármoles, cerámicas vidriadas, vidrio).

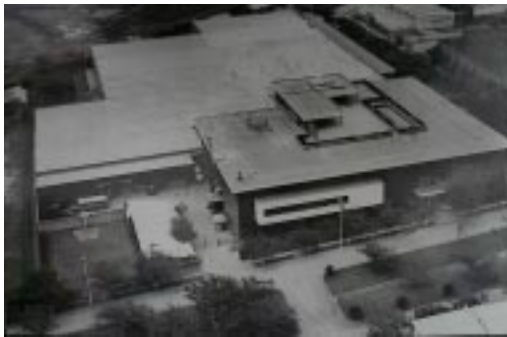
En la fachada sur el diseñador dispuso el acceso demarcado por un plano que a la altura de un piso flota frente a un gran ventanal de toda la altura de la composición; este plano se curva levemente sobre la puerta, demarcándola de forma sutil pero precisa. Los volúmenes en voladizo con sus vanos horizontales y asimétricos crean un efecto extraordinario de dinamismo. Los distintos elementos constructivos y compositivos están controlados en sus dimensiones por la rigurosa aplicación del «modulor» corbusiano.

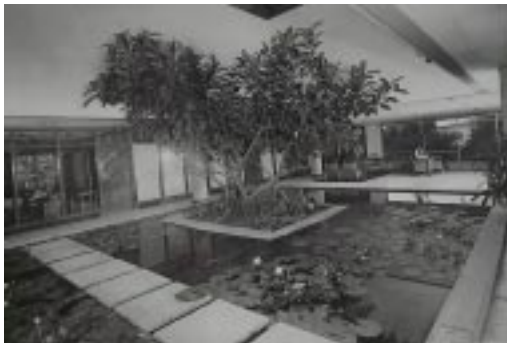
Gracias a la escalera ubicada en un jardín en el hall de acceso, se sube a la planta de oficinas organizadas a su vez, alrededor de un patio ocupado totalmente por un jardín acuático, espejo de agua que refleja las superficies y que sirve para crear un microclima que garantiza las condiciones de confort de los espacios de trabajo además de ser en sí un espacio de gran calidad paisajística. El punto focal de este patio lo constituye una materia solo demarcada a nivel del agua en la cual se levanta un árbol que le imprime un sentido de ascenso en tensión con la horizontalidad que domina, por su naturaleza, el espejo de agua con vegetación acuática, complementado por un camino sobre planos que parecen flotar sobre el agua.

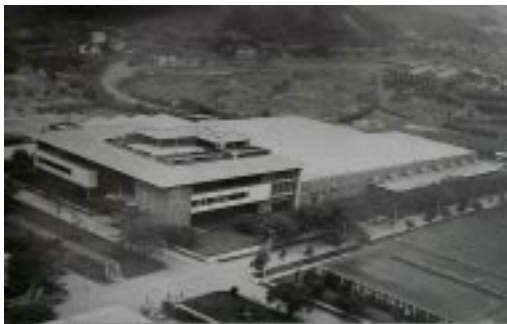
En 1969 se adicionó un nuevo edificio a la construcción original en su costado occidental. Esta nueva obra conservó la altura y composición con una fachada similar al original, pero sin conservar los valores espaciales internos del mismo. Igualmente se adosó sobre el costado norte una bodega de dos pisos de altura que ocupa gran parte de la manzana.

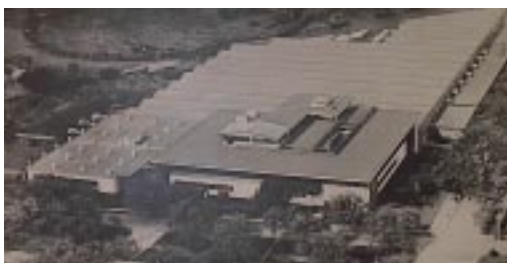
Posteriormente en la década de los setentas se efectuó otra nueva adición, ahora de cuatro pisos y en forma de “L” localizada en la parte posterior. Todas las adiciones si bien logran producir un efecto de conjunto dado que han respetado siempre el papel protagónico que juega el primer edificio, carecen de los valores arquitectónicos (espaciales, volumétricos, compositivos, ambientales y paisajísticos) del edificio original y no constituyen un aporte más allá del utilitario al aumentar el volumen de metros cuadrados construidos demandados por el crecimiento de la empresa. Recientemente partes de estas construcciones han sido habilitadas con fines comerciales por la propia empresa.

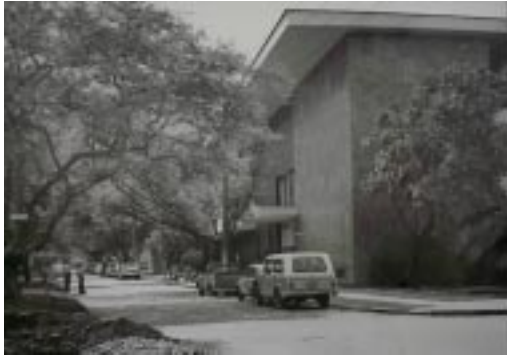
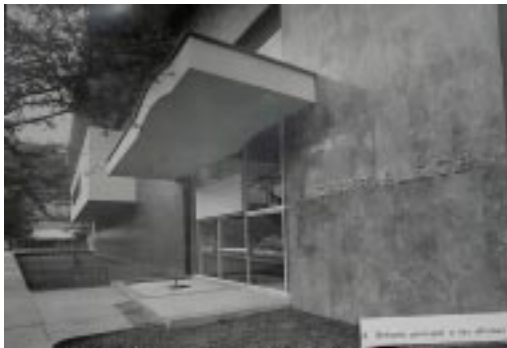
Hay que señalar el excelente estado de la construcción del edificio original y de la primera ampliación, producto no sólo del cuidadoso mantenimiento, sino de la corrección y solidez constructiva, la calidad de los materiales empleados y el diseño de formas arquitectónicas que permiten la protección del edificio del desgaste por los agentes meteorológicos. Igualmente hay que subrayar el manejo y cuidado de la vegetación de los antejardines y el disfrute de los mismos como elemento que califica el espacio público inmediato.

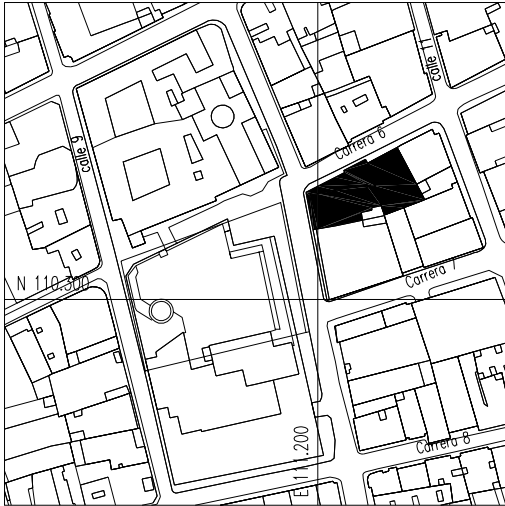
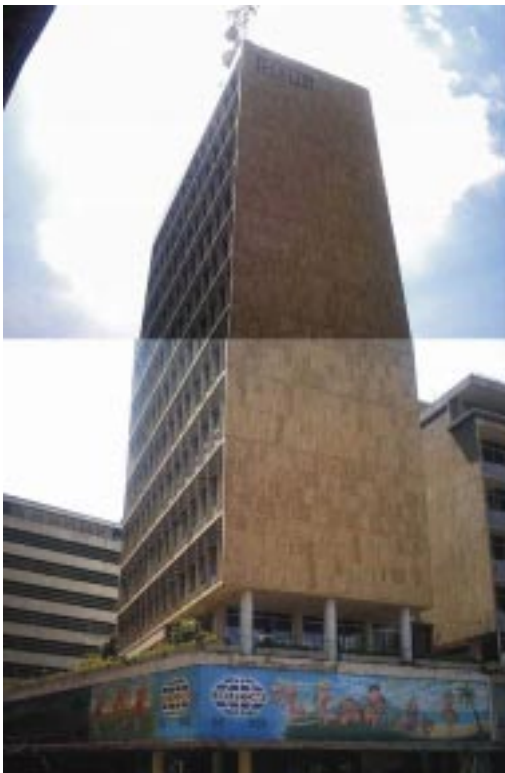
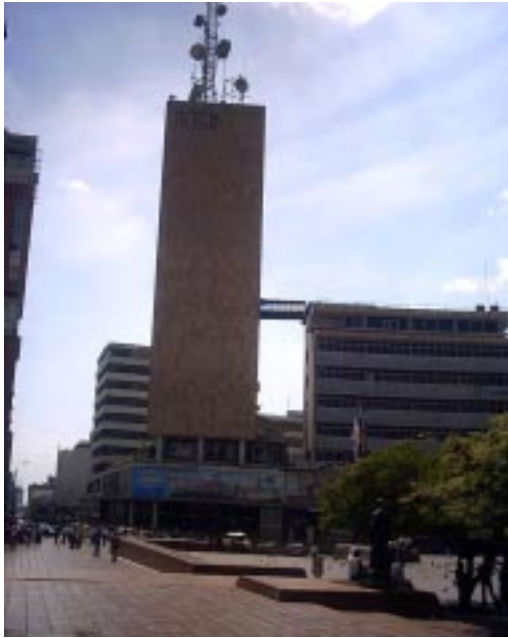
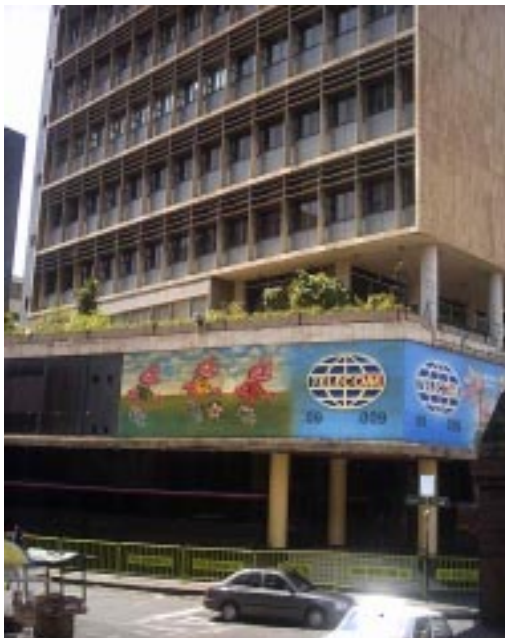
El edificio modélico de torre y plataforma característico del Estilo Internacional es aquí reinterpretado en función de las características de implantación y clima: la plataforma no sólo responde al programa para acoger al gran público sino que se aprovecha para ajustarse al trazado urbano mientras la torre se orienta en función del asoleamiento, girándose respecto a la orientación de la Cra. 6a. La normativa de los 1950s que propugnaba por una plataforma continua muestra aquí su gran utilidad para proveer una ciudad con relativa coherencia pues las plataformas de los principales edificios de esta manzana se «empatan»: BIC, Telecom y Adpostal (edificio de una institución con la que además compartió funciones en el campo de las comunicaciones lo que se tradujo en conexiones entre los dos edificios no pensadas originalmente).

La torre es la gran protagonista en este edificio. Dilatado de la plataforma se levanta su volumen de diez pisos enmarcados en un prisma cerrado en sus costados por un enchape en mármol y abierto por los otros dos lados. Los planos cerrados reciben el mayor asoleamiento mientras el retroceso de las ventanas sumado a la instalación de una serie de parasoles horizontales sobre las mismas garantizan la sombra protectora sin pérdida de la iluminación. Entre este volumen y la plataforma existe otro piso a manera de dilatación, totalmente retrocedido de los bordes y que se integraba plenamente con la terraza jardín diseñada originalmente y de la que todavía quedan los elementos constitutivos aunque la vegetación original se ha perdido.

Las fachadas de la plataforma han sido sometidas a varias reformas y cambios en sus materiales hasta el punto de haber sido cerradas con vidrios negros, algo totalmente ajeno no solo a los valores sino a la mismos principios que rigieron el diseño y construcción del edificio. Recientemente la fachada de la plataforma ha sido empleada como soporte de una especie de «mural publicitario» que poco tiene que ver también con las virtudes arquitectónicas del edificio ni con su papel protagónico en la configuración del recinto de la Plaza de San Francisco. A esto hay que sumar como la necesidad de conexión en algún momento con el edificio de Adpostal llevó a la construcción de un insólito puente entre estas torres produciendo una imagen casi surrealista por su arbitrariedad.

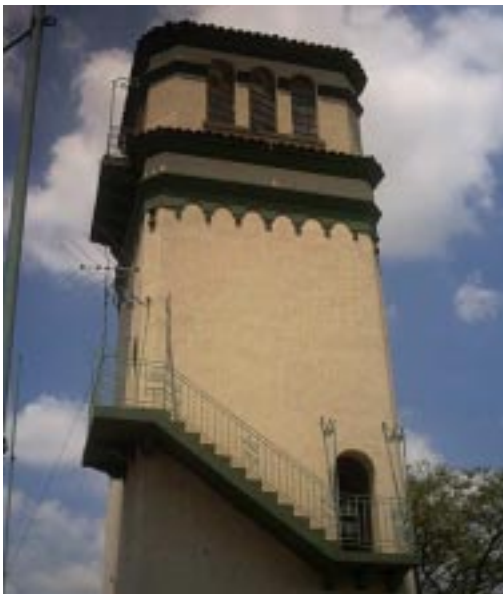
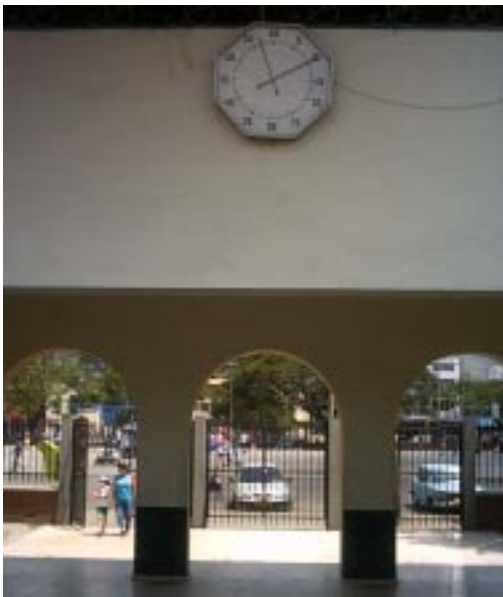
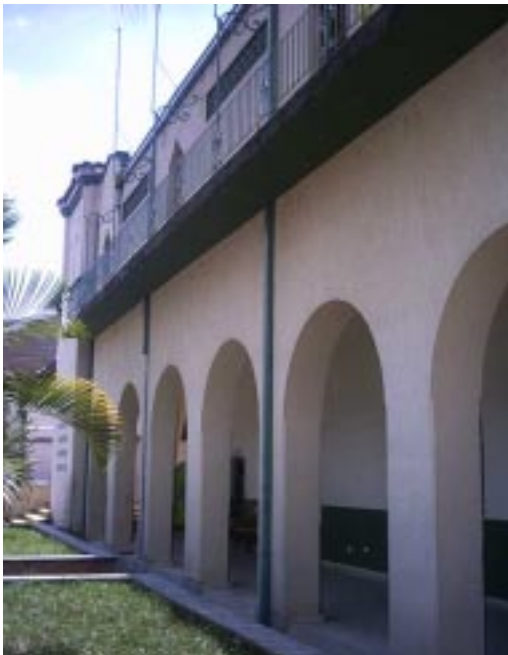
De los edificios neocoloniales de la ciudad este es uno de los que más acusa la influencia de los modelos del español-californiano, en particular del edificio de tribunales de Santa Barbara en California (William Mooser, 1929) el cual introdujo el modelo de torre con balcón perimetral sobre una larga nave y que fué continuado en distintos edificios no sólo en norteamérica sino en los países iberoamericanos.

Sin embargo también hay que resaltar los aportes de sus creadores, con notables variantes en los elementos ornamentales, la inusual dinámica en este tipo de arquitectura, introducida al ubicar parcialmente la escalera de ascenso a la torre en el exterior. El proyecto original era además uno de los más ambiciosos de su época, pues Gerardo Posada concibió el edificio del hipódromo inserto en un gran parque-jardín: «...en el centro de la pista se construirá un lago turístico con jardines, aves tropicales, flores, ... Se adquirirán pájaros... En esta forma el público tendrá una permanente lección civilizadora de estética y despertará simultáneamente con el deporte, el amor por la naturaleza». Por supuesto esto, que se planteaba para la segunda etapa de construcción quedó en buena parte en proyecto, sin embargo el tratamiento de los jardines exteriores fué extraordinario, tan importante como la arquitectura misma tal como se observa en fotos y postales antiguas. Desgraciadamente estos fueron destruidos, el área pavimentada y ocupada por canchas de basketball.

Hoy se conserva básicamente el edificio de graderías con su gran torre-mirador que aún se destaca en el entorno y parte del edificio principal (pues fue demolido el porche de acceso y los apergolados) con sus arcadas en la planta baja cerradas con rejas. En la torre todavía es posible observar el tratamiento con acornisamientos, los tejadillos y el balcón (incluida la escalera tratada como tal) con su bello trabajo en hierro. La planta alta, originalmente totalmente permeable, a la manera de un cuerpo liviano sobre la pesada arcada, ha sido cerrada con un tratamiento de muros y vanos que poco contemplaron las características espaciales y plásticas originales.

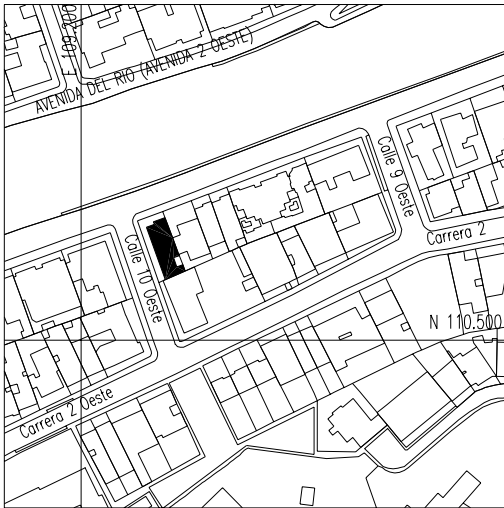
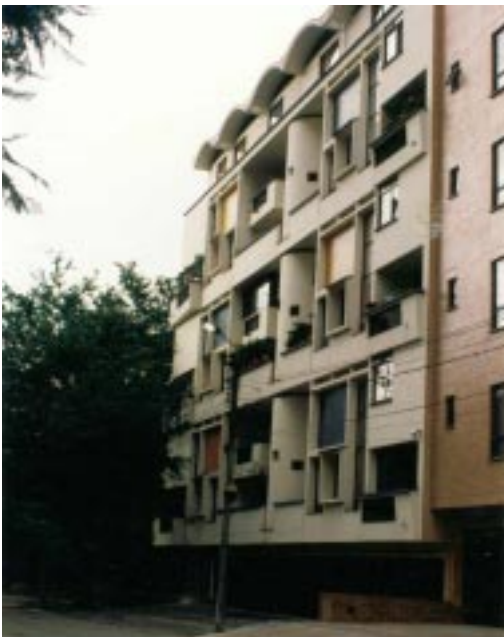
El punto de partida del edificio López esta constituido por dos volúmenes. Desde la calle, el mas largo se presenta coronado por unas bóvedas de hormigón que parecen flotar sobre el mismo. Dentro de este volumen se desarrolla una compleja fachada en la que los apartamentos duplex del interior son claramente diferenciados en el exterior y donde los diferentes planos dan corporeidad a ventanas y balcones que parecen flotar en espacios demarcados por las losas de entrepiso las divisiones entre los apartamentos. Estas formas se acentúan con el uso de distintos planos de color. A pesar de los años transcurridos, el edificio se mantiene en un alto grado de conservación producto no sólo del cuidado de sus habitantes sino de la calidad de la solución en los detalles que protegen la fachada de la inclemencia del tiempo. A pesar de la tipificación de los elementos, el edificio posee una gran variedad, incluso en las plantas de los apartamentos.

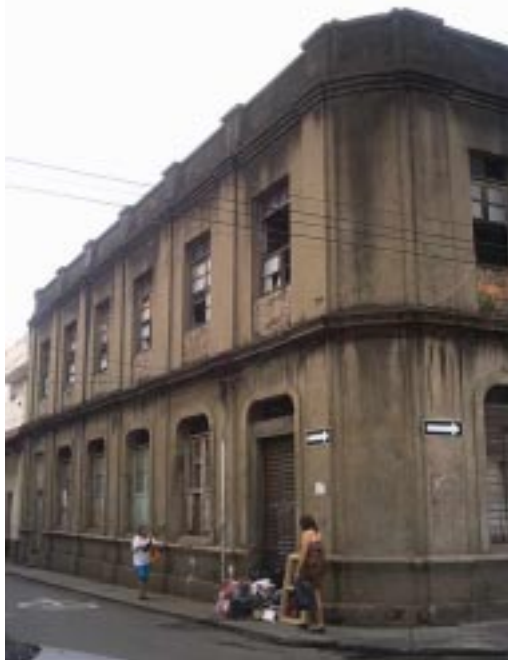
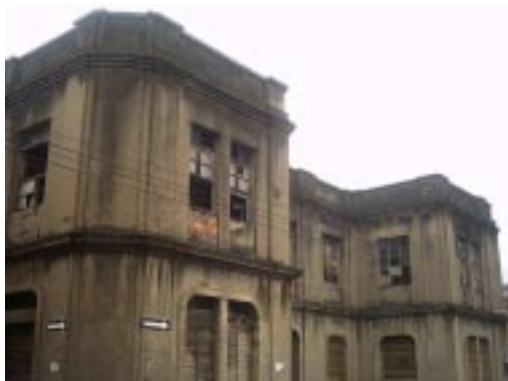
Esta construcción levantada al frente del Hospital San Juan de Dios (que es su propietario) es una construcción que presenta formas tardías de la arquitectura republicana (acroterios, pilastras) adaptándolas a las formas modernas (vanos amplios con arcos adintelados, la cual presenta un alto grado de abandono a pesar de haber sido declarada Bien de Interés Cultural en el Acuerdo 069 de 2000. Esta construcción se destaca en el tejido urbano por el retroceso de su acceso generando una especie de plazoleta, al tiempo que enfatiza su simetría.

El edificio amerita su rehabilitación pues en la actualidad no solo poco pueden valorarse sus escasos méritos, sino que afean este sector de la ciudad. Por su nivel de protección e importancia, la manzana es su área de influencia, por lo que las nuevas construcciones a sus lados deberán empatar volumétricamente y toda sobreelevación deberá contar con aislamiento y estar claramente diferenciada sin generar culatas.

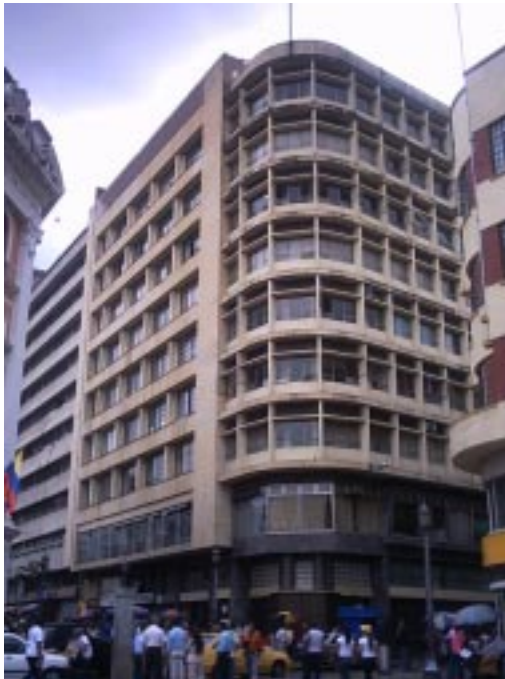
Este proyecto muestra el interés de Borrero y Ospina por «actualizar» su arquitectura, vinculando al arquitecto belga Philip Mondineau. El proyecto ocupa todo el frente de una cuadra sobre la Cra. 3a. Posee un basamento en piedra oscura sobre la que se dispone una malla conformada con planos horizontales y verticales acusados, con lucetas superiores con los que resuelven el problema del asoleamiento y facilitan la ventilación cruzada gracias a dos patios interiores. Aunque el edificio es simétrico, se dejan de acusar los elementos académicos que habían caracterizado el trabajo de la firma gracias a la homogeneidad de la fachada continua superior. Sobre las carreras cambia la fachada, con un plano enmarcado en su borde, que sirve para resaltar el plano frontal. El edificio tiene estructura en hormigón, tabiquería en ladrillo repellido y pintado, una excelente carpintería metálica y equipos mecánicos, acordes con el interés permanente de Borrero y Ospina de incorporar toda técnica constructiva contemporánea. Sobre la Calle 12 el edificio vecino empaata generando un plano continuo, pero sobre la Calle 11 limita con predios cuya futura construcción en lo posible deben ser de la misma altura de la edificación en el nivel de empate y evitar todo tipo de sobreelevación como forma de tratamiento de la manzana donde se inserta y que constituye su área de influencia inmediata.

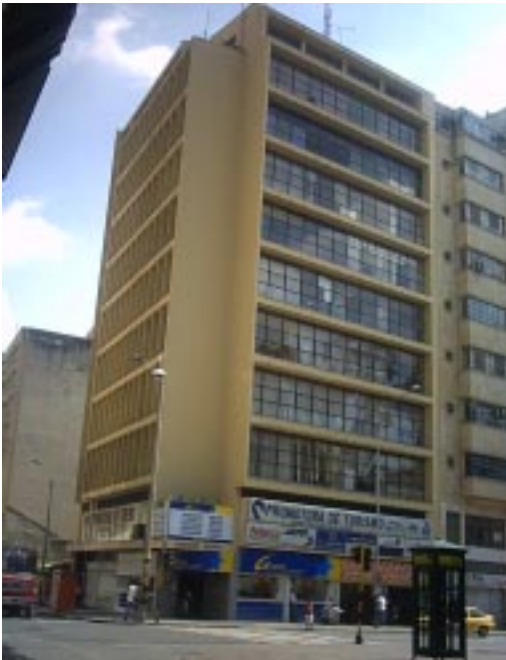
El Edificio Sierra tiene el doble interés arquitectónico urbano de ser un muy buen ejemplo de la arquitectura moderna de la ciudad al tiempo que forma parte de uno de los lados mejor conformados del recinto de la Plaza de Caycedo protegido como Bien de Interés Cultural de la ciudad. Es así como el edificio logra un muy buen efecto de unidad al empatar con su vecino el Edificio Lloreda en planos de fachada, altura y color no obstante corresponder a un repertorio formal distinto. Ubicado en una esquina el edificio parece ser el encuentro de dos prismas de ocho pisos de altura anclados entre sí y que se levantan sobre una base de dos pisos de altura. Estos prismas poseen fachadas diferenciadas pues hacia la Cra. 4a. es vidriado y hacia la Calle 11 presenta parasoles horizontales, presentado lateralmente unos planos cerrados que enmarcan los planos abiertos y que son los protagonistas de la esquina. El edificio posee un último piso que semeja ser parte del cuerpo central que articula y soporta el vuelo de los prismas. La sobriedad y precisión de las líneas del edificio, su adecuada respuesta a la ubicación y el aprovechamiento del potencial visual del paisaje del parque contrastan con el mal uso del edificio y sus vanos como soportes publicitarios: los ventanales vidriados son utilizados como anuncios, la planta baja y el piso inmediatamente superior están invadidos de avisos que no solo afean sino que desvirtúan los valores plásticos, espaciales y volumétricos del edificio y de la Plaza de Caycedo, de la que forma parte y que además se define como su área de influencia.
