## BIENES INMUEBLES DE INTERES CULTURAL DE SANTIAGO DE CALI BIC M2-1

### Casa Barrio Juanambu

#### Conservación Tipo 2

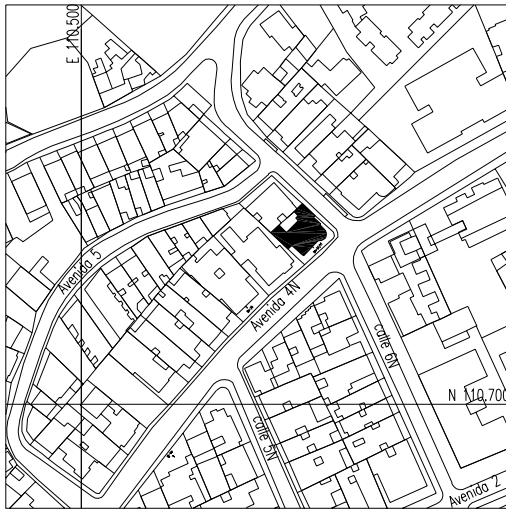
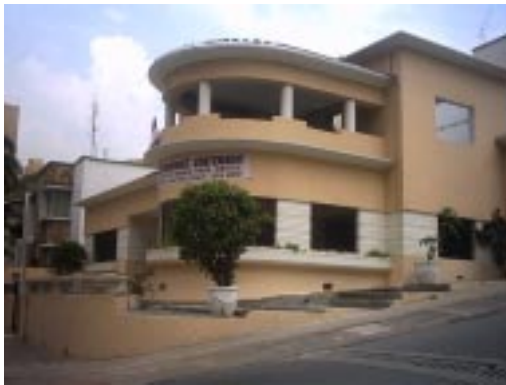
Esta edificación es ejemplo de lo que se llamó el «estilo buque» empleado en algunas casas de la ciudad (de la cual es posible- mente el mejor ejemplo), nombre local de la arquitectura «streamline» una de las expresiones del amplio espectro de formas de la arquitectura Art Decó.

La difusión del Art Decó fué posible porque no demandaba técnicas constructivas costosas y por el contrario se adaptaba a limitaciones presupuestales notables, traducidos en una gran racionalidad técnica y un recursivo repertorio formal que sirvió para adoptar sensiblemente la arquitectura al clima. Estas condiciones particulares derivaron en lo que Laura Cerwinske llamó *Tropical Decó*: colores, motivos decorativos alusivos al trópico, planos diferenciados, ojos de buque, mástiles, balcones redondeados, barandas de tubos metálicos, delgadas losas en voladizo a manera de aletas, con un manejo muy sencillo del hormigón.

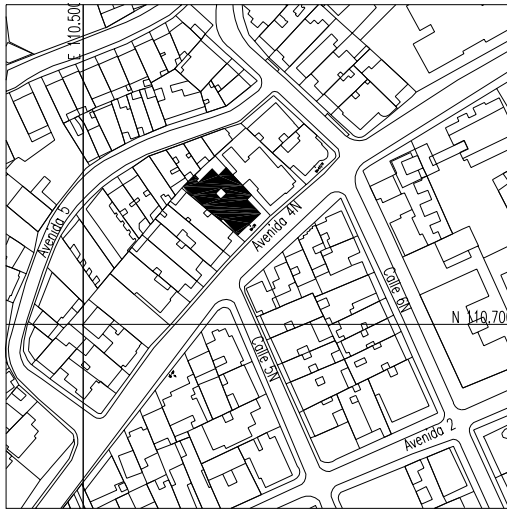
Aunque modificada para su uso como capillas de velación, conserva los elementos formales más importantes como son los exteriores, del espacio articulador principal y de su elaborado patio. Esta casa es una de las pocas casas neocoloniales en las que el patio es abordado como un tema central, excelentemente tratado con el énfasis en la axialidad a partir del acceso y el hall de la casa y la disposición de las columnas de las esquinas que definen los planos de los corredores y enmarcan el patio mismo. Sobresale el porche exterior con sus arcos carpanel sobre columnas acabolladas,

soportados por un muro enchapado en piedra. El efecto general de masa del porche contrasta con la ligereza del balcón superior, definido por un plano base que vuela soportado por canchillos y sobre el que se levantan conjuntos de columnas que soportan el plano de cubierta. Las ventanas del costado izquierdo de la fachada se unen en un tapiz de inspiración «plateresca» como en otros trabajos de Garrido, elaborada composición ornamental que contrasta en su elaboración y color con los muros llanos de los demás volúmenes. Aislada lateralmente, la casa ilustra sobre la disposición urbana original de estas casas que corresponden al modelo de villas suburbanas.

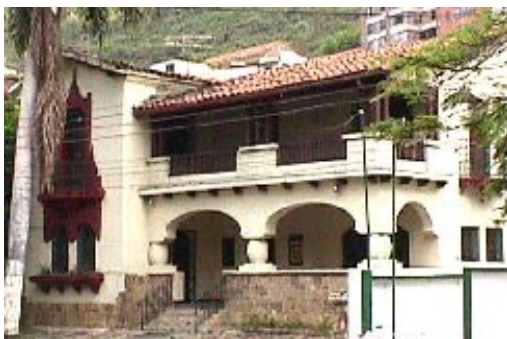
El presente ejemplo es uno de los más bellos e interesantes ejemplos de arquitectura doméstica neocolonial en la ciudad de Cali. El neocolonial se desarrolló por toda Iberoamérica en el segundo cuarto del siglo XX y se relaciona íntimamente con un momento específico de la historia del pensamiento iberoamericano cuando se buscó una expresión simbólica, en un contexto de verdadera invención a pesar de la pretensión de la reelaboración formal. Es así como la arquitectura neocolonial no pretendía simplemente un retorno a las fuentes, sino encontrar en ellas un contenido cultural al cual dar continuidad, transformando las formas históricas y creando con ellas, unas nuevas. Las investigaciones recientes han mostrado que esta arquitectura estaba acompañada de una intensa elaboración teórica y por el respaldo de muchos de los intelectuales más destacados del país y del continente pertenecientes a lo que los historiadores han llamado la «generación del centenario».

La arquitectura neocolonial comprendía un muy amplio espectro de formas, difícilmente codificables bajo un único sistema formal, por lo que gozaba de la virtud de poseer variedad y unidad. Es así como estos edificios en conjunto o en casos específicos y singulares (como el del presente ejemplo) no pierden coherencia aunque varíen los tipos de ventanas, cambie la composición y los elementos de la planta baja y alta de espacios que se corresponden como el balcón y el porche, se utilicen piedrechos que armonizan con columnas, etc. en un juego de recomposiciones con más que gratos resultados.

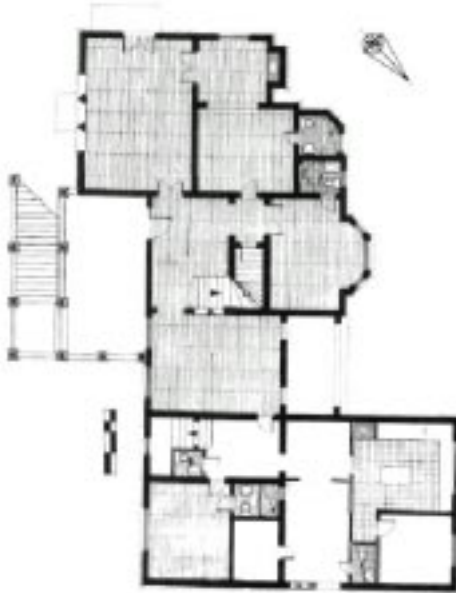
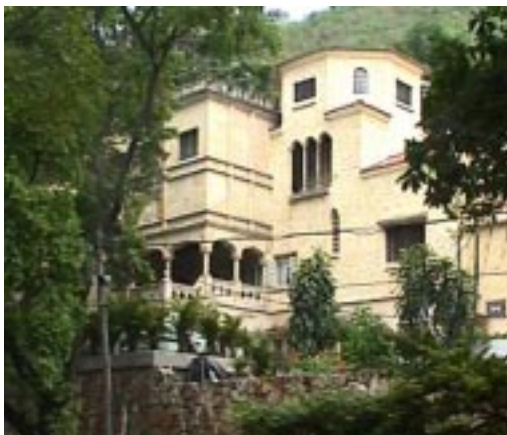
La arquitectura neocolonial comprendía un muy amplio espectro de formas, difícilmente codificables bajo un único sistema formal. En este caso los motivos de la fachada, enchapada en su totalidad en piedra muñeca, son altopielos inspirados en el plateresco, además de escudos inspirados en la heráldica española. En este caso más que la referencia a la colonia, la adopción de las formas reafirma las raíces ibéricas, pues el modelo formal adoptado era asumido como uno de los repertorios formales más propios de una nación que se reivindicaba en estos años como «madre patria» por los intelectuales y arquitectos locales.

La compleja elaboración de la ornamentación tallada tanto en piedra como en la madera en el interior difícilmente encuentra parangón, no sólo en la arquitectura neocolonial construida en la ciudad, sino en general en el país. El emplazamiento en la parte baja de la colina de Santa Rosa resalta el volumen imponente de la construcción. Al porche, que domina el paisaje urbano circundante, se accede por unas escaleras en piedra, para así acceder a un magnífico hall de distribución donde se encuentra la magnífica escalera en madera tallada y desde el cual se accede al elaborado espacio del salón con un también extraordinario trabajo de maderas en los enchapes de paredes y en las vigas del entrespiso.

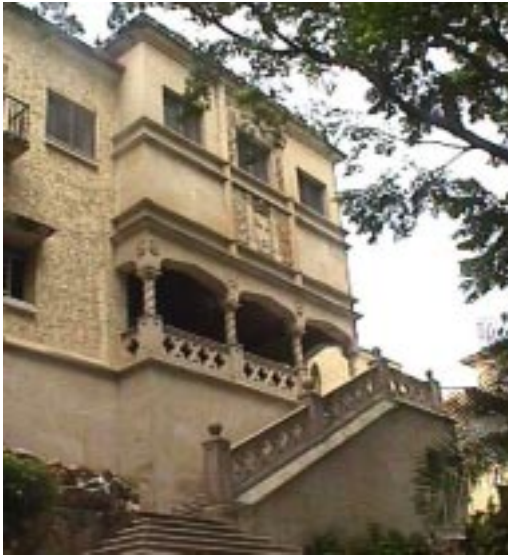
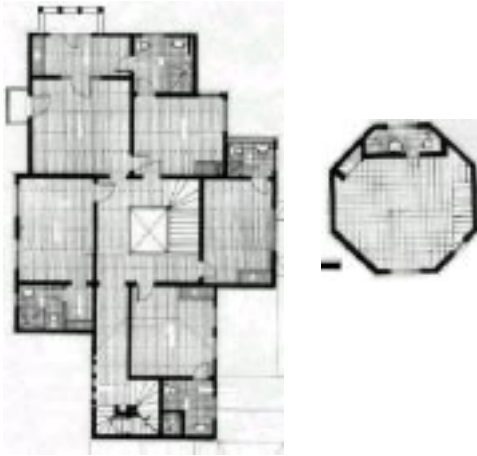
**Pensión Stein (Continuación)**

Esta casa originalmente aislada, por razones de tipo práctico se conectó con la construcción vecina, de menor interés formal pero que no altera, a pesar de su arquitectura diferente, la imagen de la casa principal de la Pensión Stein. Por su particular localización, la protección de este bien es posible siempre y cuando las construcciones contiguas no deterioren el paisaje urbano con construcciones que sobrepasen la altura del edificio. El hecho de que existen otros inmuebles declarados bienes de interés cultural sobre la Avenida 4, no obstante su tono menor, garantiza además la conservación parcial del entorno y el disfrute en condiciones aceptables de lo que debió ser el contexto original del bien.

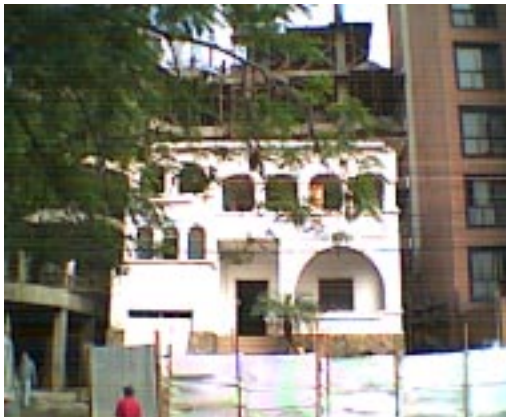
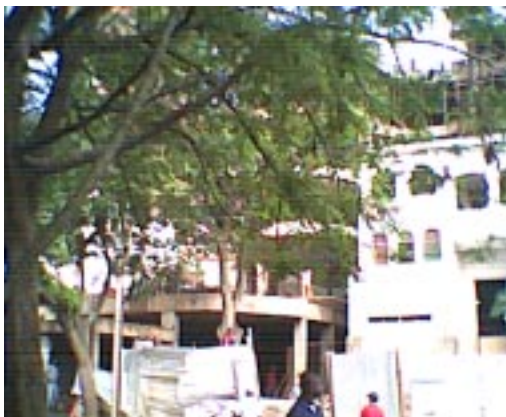
Ejemplo de la arquitectura neocolonial dominante en el sector hasta hace relativamente poco tiempo. El hecho de gozar de protección como bien de interés patrimonial del municipio le evitó seguir el destino de sus construcciones vecinas, no obstante no ser uno de los mejores ejemplos de la arquitectura neocolonial de la ciudad. No obstante, sin conocer el resultado final de la integración con una nueva edificación y participar de una operación de englobe de predios, tiene el enorme interés de ejemplificar el tipo de operaciones de conservación de este tipo de bienes inmuebles protegidos y que no son objeto de protección con carácter monumental.

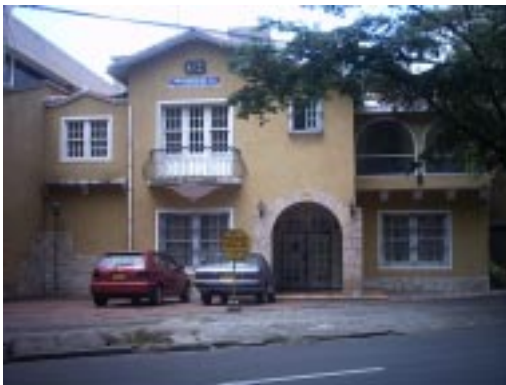
Ejemplo de arquitectura doméstica «neocolonial» característica de este sector de la ciudad en los años 1940s y comienzos de los 1950s. El balcón de repisa del segundo piso en el cuerpo principal de la composición es el elemento formal más destacado de la edificación, junto a los patrones formales característicos de esta arquitectura como son la presencia de porche, el balcón en voladizo soportado por mensulas, las cubiertas y la composición libre de los vanos en general.

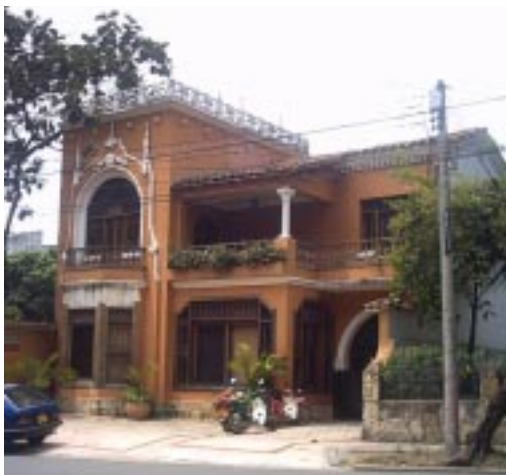
Esta casa en particular tiene el enorme interés de la gran elaboración de los elementos decorativos tanto exteriores como interiores. La utilización de ornamentos provenientes del plateresco en la ventana del cuerpo más alto, el remate del mismo, contrasta con la solución, mucho más sencilla de la media agua del volumen del balcón. La descomposición volumétrica se acentúa aún más con la incorporación de un volumen aventanado en la zona social original a la manera de una «bay window», adaptado muy hábilmente al edificio al convertir su parte superior en una terraza del espacio superior. Otro elemento importante es el desarrollo del «porche-cochera», solución que permitía en su origen ritos de conexión vehículo-casa y que espacialmente, como se observa hoy en día, crean una extraordinaria tensión entre el exterior y el espacio resultante a manera de patio que se genera con este novedoso elemento.

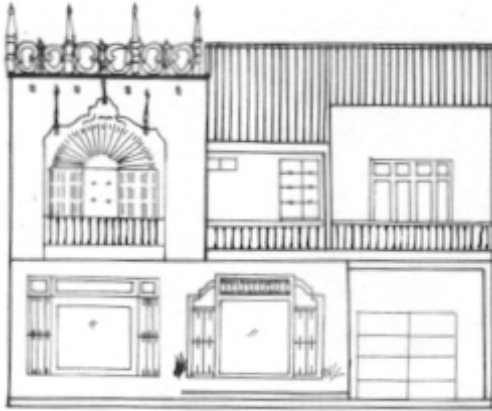
El hecho de que las construcciones contiguas, una sobre la Avenida 2a. Norte y otra posterior sobre la Avenida 1a. Norte estén declarados igualmente Bienes de Interés Cultural contribuyen a mantener parcialmente las condiciones de escala originales. Para evitar el deterioro de las condiciones ambientales y paisajísticas de estas casas toda nueva construcción en la manzana deberá proveer la correspondiente armonización volumétrica tal como se contemplan en las medidas de protección de las áreas de influencia de Bienes de Interés Cultural de esta categoría contempladas en las reglamentaciones municipales.

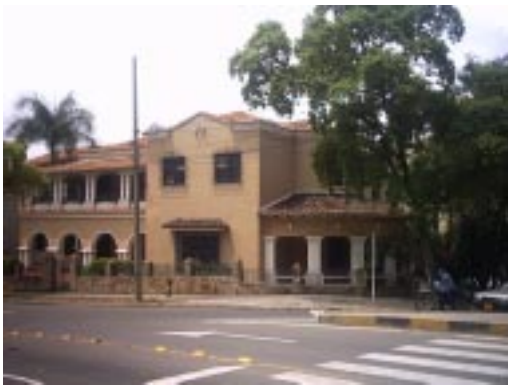
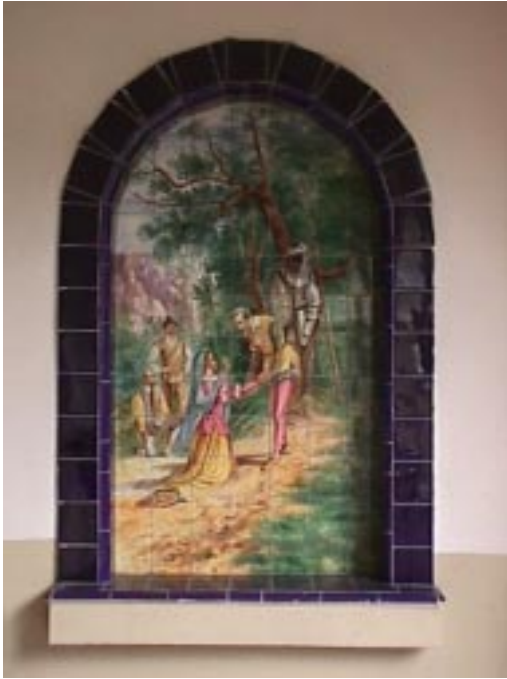
La arquitectura «neocolonial» buscaba revalorar y rescatar formas, pero también las transforman y reinventan, en un proceso simultáneo de reacción y reafirmación. Este fenómeno que hizo que esta arquitectura no estuviera constituido por un único repertorio formal y una simbología única que defines específicamente un «estilo», es decir una arquitectura tipificada, distinguida por características especiales de estructura y ornamento sino que por el contrario, constituyese un amplio espectro formal traducido en una casi infinita capacidad de adaptación e invención. La antigua Casa Gómez lo ejemplifica extraordinariamente con la adaptación de las formas volumétricas a las condiciones de su emplazamiento, en cuanto trazado urbano y topografía, a la enorme variedad de motivos formales y espaciales que enriquecen el edificio sin pérdida de su coherencia y unidad. La propuesta compositiva es de una singular elegancia, propio del carácter doméstico, evitando toda imposición sobre el entorno paisajístico y urbano no obstante su privilegiado emplazamiento. El uso de las asimetrías, compensando las tensiones del sitio, logró además evitar todo efecto monumental no obstante el tamaño de la construcción. El acceso se hace por un magnífico porche con arcadas sobre columnas gemeladas que soportan a su vez un balcón cubierto con una techumbre de tejas que evoca el origen idealizado de sus formas. Una galería semicircular en el extremo de la casa domina sobre el paisaje del Río Cali y sirve de elemento articulador de los volumen

nes. Un cuerpo cubierto a dos aguas irrumpe en la horizontalidad de la casa y con una fachada a la manera de frontis hace énfasis en la verticalidad del mismo, destacando uno de los espacios sociales más importantes de la casa. La ventana en la planta baja está cubierta con un tejadillo, mientras que en el segundo piso existen ya dos ventanas diferenciadas. Un gran cuerpo sirve de fondo a estos volúmenes. En el segundo piso tres ventanas, separadas por pilastrillas a la manera de parte-luces y conformadas por arcos le imprimen una sensación de horizontalidad a este gran cuerpo. Los detalles ornamentales son extraordinarios: las molduras son cuidadosamente trabajadas acorde con la formación como escultor de su proyectista en Italia. Igual cosa puede decirse del elaborado trabajo de forja de las rejas de ventanas y antepechos. En el interior se despliega un trabajo en madera donde se destaca el tallado diseñado por Posada en función de los elementos estilísticos generales de la casa. Complementan la casa en su exterior las fuentes de los antejardines realizados con cerámica de Triana.

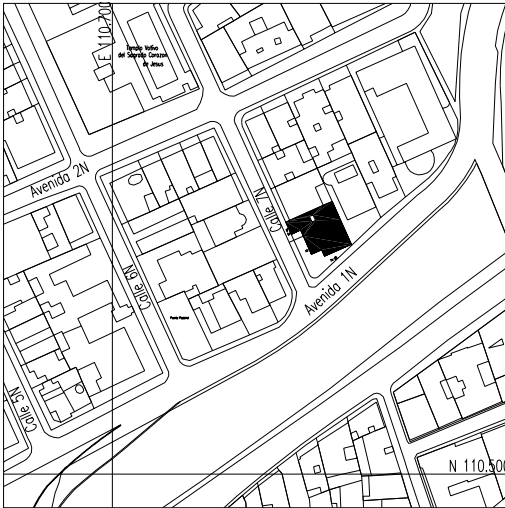
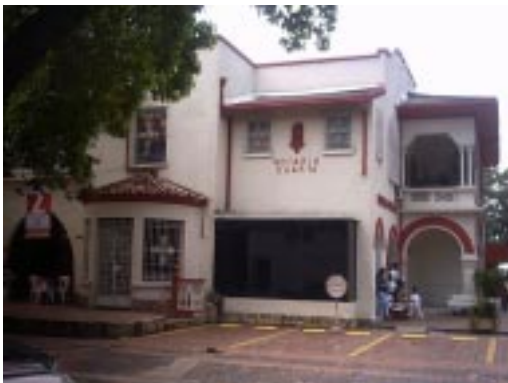
Ejemplo de la arquitectura neocolonial dominante en el Barrio Centenario hasta hace unos años. Con algunas modificaciones resultado de su adaptación a fines comerciales y de oficinas, que alteran la integridad de su imagen, permite no obstante observar los elementos espaciales y volumétricos más significativos como el porche formado por arcos y que soporta el balcón con delgadas columnas, el arco ojival del segundo acceso a la casa y la disposición general del pintoresco conjunto. En el interior se conserva aún el magnífico trabajo de madera en paredes original. Aunque por su ubicación la perspectiva sobre el bien no se ha alterado, la completa eliminación del antejardín y la reforma parcial de los niveles exteriores desvirtúan completamente la imagen urbana de la misma. Una mínima medida de conservación implicaría la sustitución de las transformaciones discordantes de fachada y una alternativa al tratamiento de los espacios exteriores que compatibilicen los antejardines de la arquitectura de suburbio y la necesidad de parqueo para efectos del uso comercial.

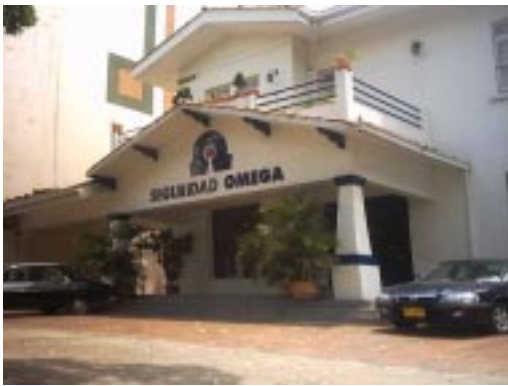
Aunque comparte patrones volumétricos y espaciales con la arquitectura neocolonial que fué dominante en el sector hasta hace unos años como son las cubiertas en teja, el porche y la cochera cubierta, la disposición de ventanas y las formas de articulación volumétrica, el empleo de canes, es realmente una estilización modernizante de la misma, de allí su originalidad. Se resalta la horizontalidad del espacio del porche acentuado por su prolongación a la cochera cubierta y que domina sobre el espacio exterior gracias a una leve sobreelevación acentuada por una escalinata que sirve de base a todo el espacio del porche. La casa sufre en su imagen por la culata del edificio contiguo y por la pavimentación de todo su antejardín.

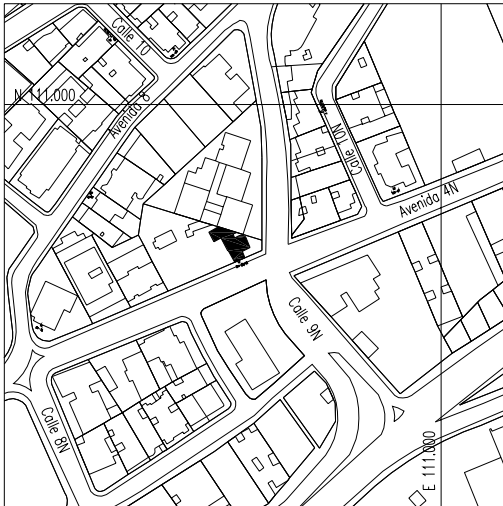
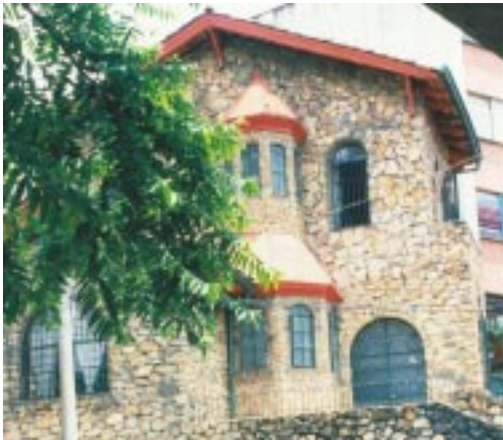
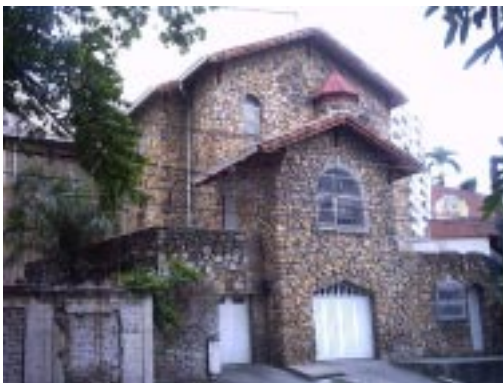
Este proyecto es obra del arquitecto portorriqueño Félix Aguilú en su breve estadía en la región y que según descripción del propio autor en su momento pretendía evocar un «castillo feudalesco español». De todos los «castillos» que diseñó en el Valle del Cauca este fue el más mesurado, mucho más ‘rústico’, evitó las molduras y tracerías, las galerías al exterior y las elaboradas ornamentaciones que usualmente empleaba. La estructura es en mampostería de ladrillo, con enchape en piedra amarilla en el exterior, con pisos en madera y baldosas, la cubierta principal es en teja con estructurar de madera aunque unos volúmenes más pequeños tienen cubierta en obra de fábrica repellada y pintada. Modificaciones menores han sido realizadas, pero en general conserva la exótica imagen original. Un examen de la composición en general revela una afiliación con los sistemas formales genéricos de la arquitectura neocolonial, pero la expresión de la piedra impide asimilar fácilmente este edificio a los ejemplos neocoloniales de la ciudad.

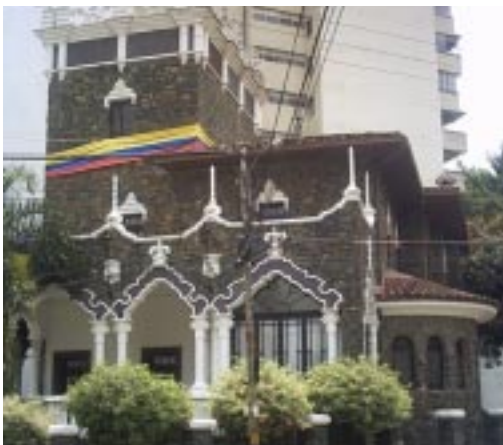
Presentado como un supuesto «Castillo Renacimiento Español siglos XVI y XVII» por su autor. El edificio es en mampostería, forrado en grandes piedra sin pulir imitando la apariencia de una robusta fortificación y ornamentado con aplicaciones en hormigón vaciado y con decoraciones en azulejos importados de España, escudos de Cali y Colombia flanqueados por leones y quimeras a la manera de capiteles y monteras; el edificio estaba lujosamente decorado en los salones interiores con decoraciones policromadas. Con motivo de su restauración la Fundación Carvajal publicó un texto en el que cuenta como « *los caleños que en 1928 veían levantarse los muros de piedra de un castillo en lo que entonces se llamaba el barrio Granada, unas pocas casas en la margen izquierda del río Cali, no debían dar crédito a sus ojos. Alto con aires de fortaleza pero decorado aquí y allá con azulejos, escudos y yeserías, la obra era una mezcla de arquitectura medieval y reminiscencias moriscas. La torre añadía imponencia a la estructura, dragones alados defendían las entradas del enemigo o de la mala suerte... Varias casas, con ese mismo toque caballeresco fueron construidas por Aguilú... pero la ordenada por don Hernando Carvajal fue El Castillo por antonomasia* »

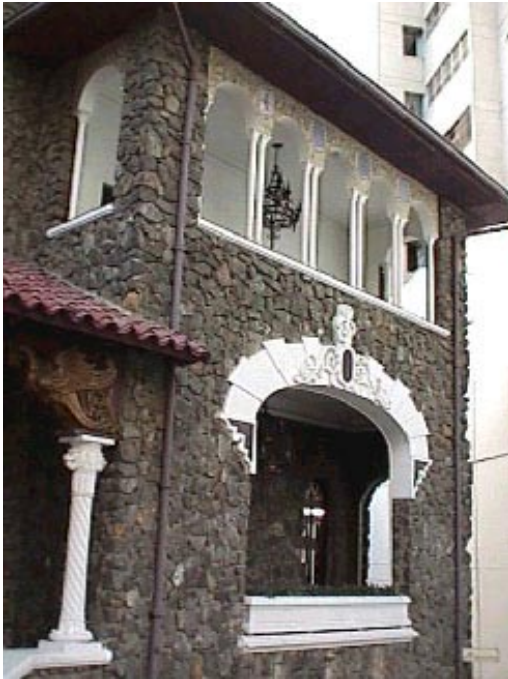
## Castillo Carvajal (Continuación)

Este edificio exhibe lo más granado del repertorio de Aguilú como era el uso preferente de piedra sin pulir en exteriores, la alusión a castillos con el uso de torreones, el empleo de balcones y porches, el acabado rústico en los pocos pañetes o repellos exteriores, la utilización de elementos heráldicos locales (escudos del municipio y de Colombia), gárgolas en hormigón con figuras zoomorfas, elaborados canecillos y piedeamigos, fuentes azulejadas adosadas a los muros exteriores, descomposición volumétrica, que lo distingue muy fácilmente de las obras de sus contemporáneos. Una España medieval de caballeros castellanos o de señores moros parecía estar en el fondo de su imaginación romántica, pues aunque anunciase elementos del Mission Style, estos fueron escasos y casi excepcionales. En buena medida la obra de Aguilú refleja en Cali las tendencias en las arquitecturas del Caribe donde no fueron

extrañas ni estas hibridaciones ni el tema del castillo.

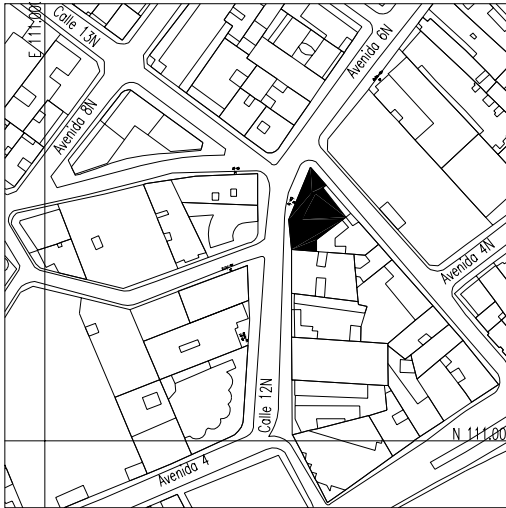
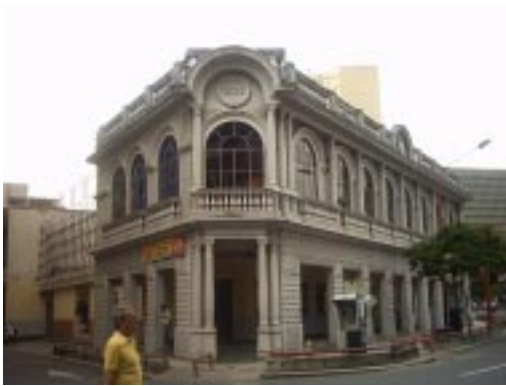
El edificio original correspondía a lo que la historiografía arquitectónica colombiana denominó «arquitectura republicana». Intervenido drásticamente en la construcción de un espacio homotópico para cocina y comidas se decidió dejar solo la fachada por ser esta Santiago de Cali parte integral de la imagen histórica de el primer barrio «residencial» de la ciudad y el sector más antiguo de la actual Avenida Sexta. Es así como gracias a esta operación se conservó parcialmente la fachada original con su primera planta a la manera de gran almohadillado sobre el que se soportan las arcadas del segundo piso, flanqueadas por columnas y dispuestas con rigurosa homogeneidad. Se destaca el elegante tratamiento ochavado de la esquina con columnas desde el primer piso y que en el segundo piso soportan un gran arco abocinado resultado de la geometría que asume la cornisa. La intervención liberó en el primer piso un área que pretende ser un aporticado, ampliando la oferta de espacio público del sitio.

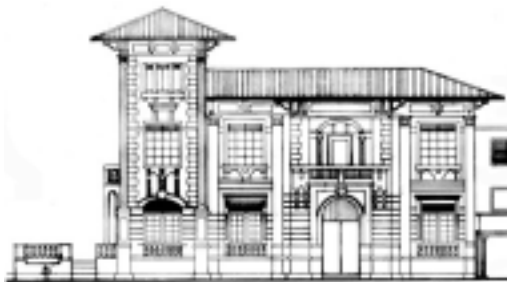
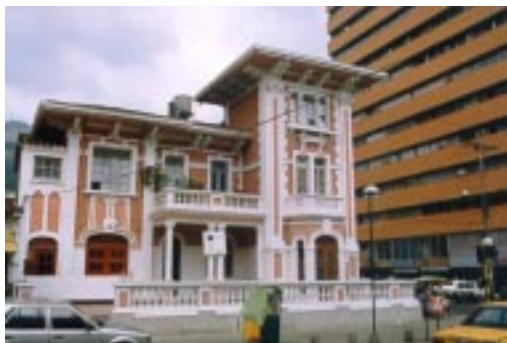
Esta casa fue diseñada y construida por la firma de Ingenieros-Arquitectos de Borrero y Ospina, la más importante de su tipo en la primera mitad del siglo XX y da testimonio de la calidad alcanzada en el diseño y el dominio de los medios constructivos demandados para este tipo de empresas. Destinada originalmente para habitación de una de sus autoras, el Ingeniero Francisco Borrero Ospina, en buena medida representa un ideal de arquitectura en su época. Levantada en lo que en la década de los 1920s y 1930s fuera el sector de mayor prestigio en la ciudad -el barrio residencial y suburbano de Granada-, como muchas de sus vecinas (hoy desaparecidas) era una villa con exóticas formas, replica local del «cottage», arquitectura pintoresquista que se incorpora a nuestro medio producto de un tardío romanticismo por un lado y del intenso intercambio comercial que acompañó a la modernización de la ciudad y al cambio estético y las formas de vida.

A diferencia de los edificios institucionales coetáneos diseñados por los mismos arquitectos, estos demostraron, en sus proyectos de casas, un manejo mucho más libre de las formas, imprimiéndoles gran dinamismo gracias a desequilibrios volumétricos, composiciones asimétricas y un sofisticado manejo de los ritmos de los vanos tal como se verifica en esta construcción. A esto hay que sumarle las libertades formales que se tomaron para colocar en las claves de los arcos que constituyen los vanos del cuerpo bajo, «cabezas romanas» fundidas en concreto de gran belleza y que hiciera que esta casa fuese conocida como la «casa de los romanos», motivo que sirvió para que en un tiempo un restaurante que ocupó una parte de la construcción, adoptara un nombre que hiciese referencia a este hecho.

Ajenos en este tipo de obras a los rigores academicistas, los elementos formales como columnas, pilastras, almohadillados fueron utilizados con gran libertad, recomponiendo totalmente los patrones estilísticos y las relaciones compositivas. Las relaciones liviano-pesado, transparente-pesado, y en general los principios generales de jerarquía (yuxtaposición), equilibrio (simetría) y armonía (ritmo) o se abandonan o son cuidadosamente alterados. La composición gira alrededor de un cuerpo de tres pisos que pareciera ser de planta cuadrada. Una cubierta inclinada y con aleros le sirve de remate y es soportada en la parte inferior con ménsulas estilizadas que llegan a asimilarse a canchillos verdaderos. A este volumen dispuesto en la esquina se le adosa un cuerpo más bajo de solo dos pisos de altura que está retrocedido en la fachada principal que dá a la Avenida Sexta.

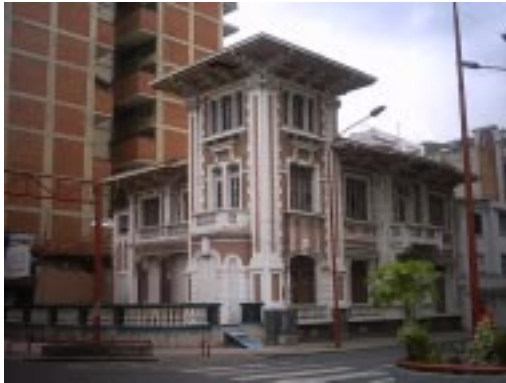
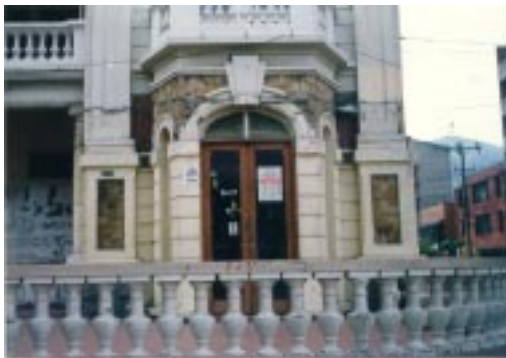
## Casa Borrero (Continuación)

Una terraza soportada por columnas genera en su espacio interior una especie de porche que marcaba el acceso principal a la vivienda. El cuerpo alto está delimitado en sus extremos por pilastras que arrancan a una altura, compartida por el almohadillado de la base, que llega al quinto superior del piso bajo. Del paño frontal de este cuerpo emerge otro cuerpo menor con tres caras (a la manera de un «bay window») acusando el uso social del espacio interior. La destreza artística y técnica quedó también demostrada en el tratamiento de las superficies. Un elegante diálogo entre piedra de enchape, pañetes de texturas diferentes, molduras y superficies llanas ocupan toda la fachada. Los enchapes de piedra sirven al tablero de la base de las pilastras del cuerpo alto pero vuelven aparecer, creando una tensión, en los planos del extrados de los arcos del cuerpo bajo que emerge de él. El cuerpo de dos pisos está dividido también por pilastras y una moldura mantiene el concepto de «partir» el plano en el quinto superior recorriendo toda la fachada solo interrumpida por los vanos.

Intensamente utilizada con fines comerciales, la casa ha sufrido un gran deterioro, pero aún más grave ha sido su falta de uso y por tanto abandono. Sin embargo su magnífica construcción y la existencia de piezas que pueden servir de modelo a las perdidas, su recuperación no es difícil. Por su composición y disposición urbana, la casa no ha sido tan afectada como otras por la alteración de su entorno. Este grado de resistencia y el hecho de estar en una de las «esquinas» más transitadas de la ciudad ameritan su pronta recuperación, pues prácticamente se constituiría en un símbolo de lo que otrora fuera la Avenida Sexta: el espacio más galante de Cali.

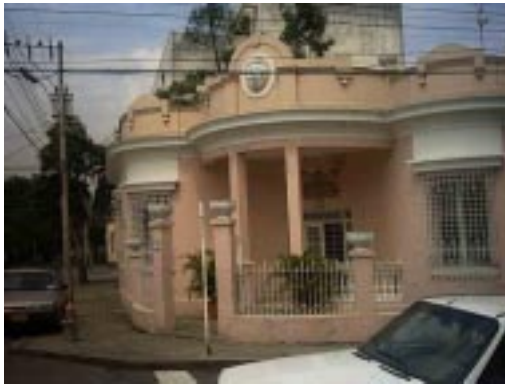
Esta edificación es uno de los ejemplos de mayor calidad de arquitectura «republicana» de pequeña escala. Sin las pretensiones y recursos de las grandes villas de los primeros desarrollos del Barrio Granada, no desmerece en nada, pues sus diseñadores superaron con elegancia las limitaciones de predio y presupuesto. El tratamiento de la esquina es una lección de urbanidad que comparte con la casa del frente y la diagonal, sobre la Avenida 9a., conformando en este cruce, un espacio urbano de gran amabilidad y calidad y que amerita se extienda la protección al conjunto que conforman estas casas que tienen ciertas similitudes.

Del conjunto mencionado, esta ostenta la mayor elaboración formal. Como ellas el acceso se hace por la diagonal a través de un pequeño antejardín resultado del retiro de la construcción sobre la esquina y la prolongación de los planos de las fachadas laterales como muros que soportan las rejas del antejardín.

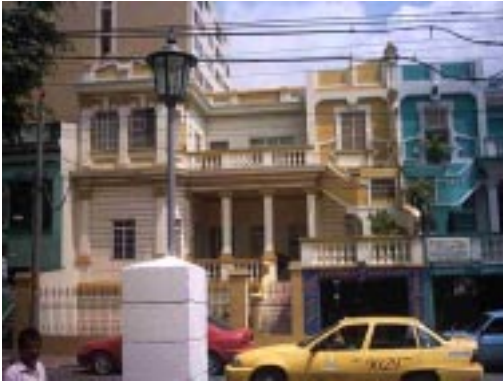
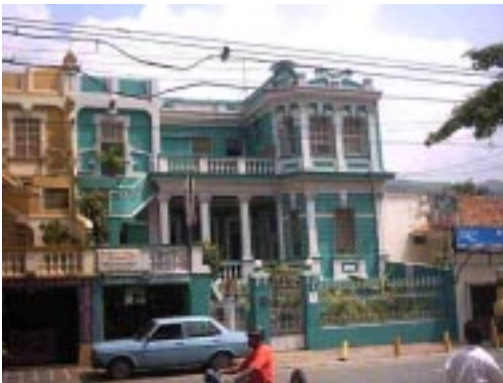
Ejemplo de la arquitectura residencial «republicana» de comienzos del siglo XX, con sus elementos decorativos provenientes del historicismo «neoclásico». La utilización de los garajes como locales comerciales ha llevado al uso de pintura de color distinto y la aplicación de letreros en paredes que desnaturalizan las virtudes de la edificación, hecho que debe corregirse buscando no solo evitar el deterioro de la imagen del edificio, sino resaltar su arquitectura.

Si bien conservan en términos generales los principales elementos formales de su arquitectura, la conversión en vía de alto tránsito de la Avenida 8a. ha sido acompañada del abandono de la actividad residencial y de una tercerización del entorno que ha llegado hasta la construcción reciente de una estación de servicio que a la amenaza a la seguridad de las gentes del sector sumó una serie construcciones de nula calidad formal que contribuyen a acelerar el proceso de deterioro arquitectónico-urbano del sector. Para preservar los valores de esta arquitectura las nuevas construcciones en los predios contiguos deben contemplar el empare a nivel de plataforma exterior en el plano de fachada, conservando su altura, con el aislamiento en las sobreelevaciones.

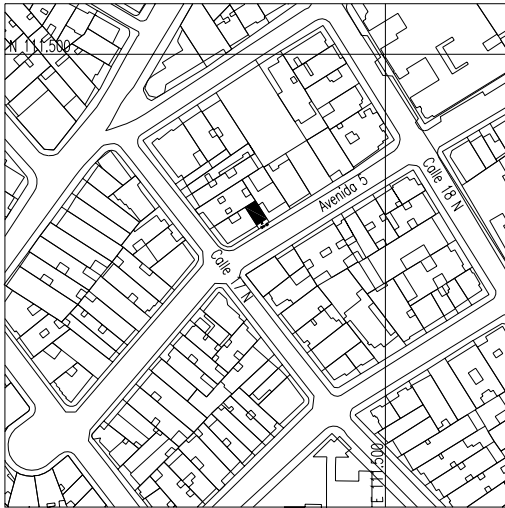
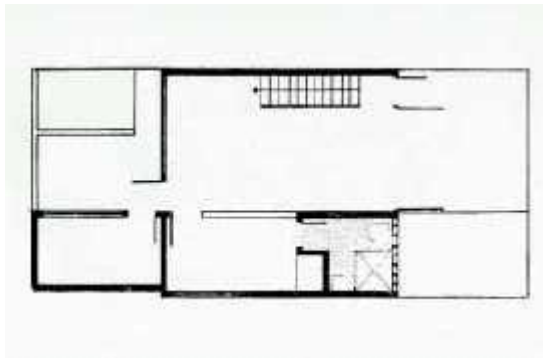
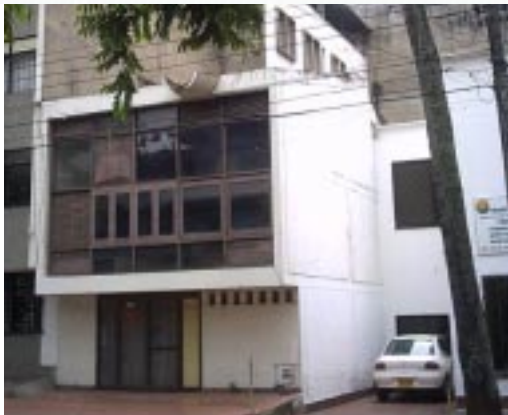
Publicada en la revista *Architecture d'aujourd'hui* como ejemplo relevante de la arquitectura moderna en Colombia, esta casa se destaca por la pureza de su concepción formal: una planta con mínimos elementos, la correspondencia del volumen con el espacio, la composición del único gran ventanal con sus múltiples funciones. Abandonado su uso doméstico ha servido como oficinas por mucho tiempo. Originalmente el sector urbano en que se levantó estaba compuesto por viviendas unifamiliares de dos plantas. Hoy es un área de actividad mixta, hecho que acusa el área de influencia de este bien pues la construcción en el predio del lado de un edificio multifamiliar primero y después de un hotel en el mismo costado de la calle han generado una serie de culatas que desmejoran el paisaje urbano y el papel de esta construcción. Normas generales de protección acerca de su área de influencia no tienen aplicabilidad ante los hechos cumplidos que han desnaturalizado las relaciones entre el edificio y la ciudad. Toda construcción nueva que colinde con este bien debe contemplar el empuje con una plataforma a igual altura y los respectivos aislamientos en sobreelevaciones. Quedan solo por aplicar medidas sobre culatas (tratamiento), avisos y vallas y tratamiento de sobreelevaciones.

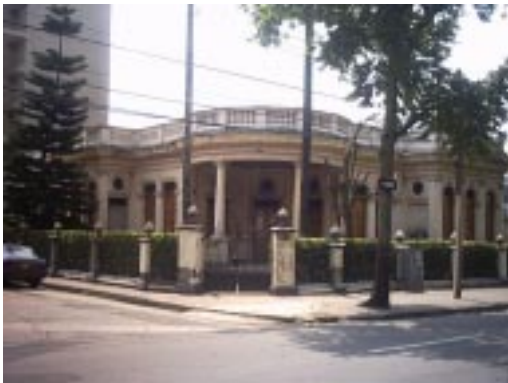
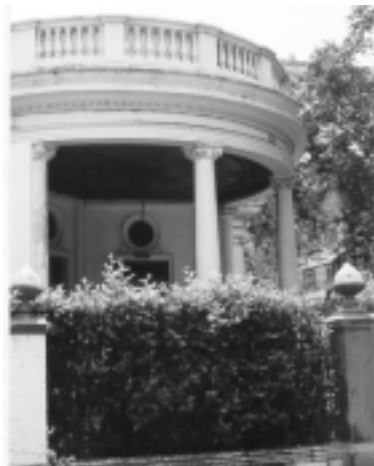
Esta casa formaba parte de las villas «republicanas» que se construyeron «al otro lado del río», y que dispuestas irregularmente sobre el trazado vial se convirtieron en una extensión de la ciudad, originando el actual barrio Granada. El «exotismo» de su decoración exterior con leones ha hecho que esta casa sea conocida por ella. Excelente ejemplo de la preocupación por la adaptación al clima, de la incorporación de la naturaleza a través de sus jardines y antejardines, de la incorporación de las formas historicistas de la arquitectura académica europea, e incluso de la importación de materiales característicos de la arquitectura de la burguesía local en las primeras décadas del siglo XX. La casa mantiene las zonas verdes periféricas propia de su condición suburbana original, las que deben mantenerse no sólo como elemento connatural a la misma sino también como medida de protección. Dado que este inmueble no posee medianeras toda nueva construcción en los predios vecinos debe contemplar aislamientos en planta baja y evitar la generación de culatas hacia este bien protegido.

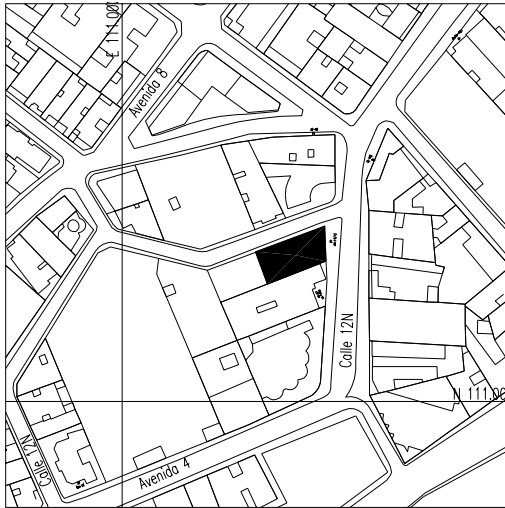
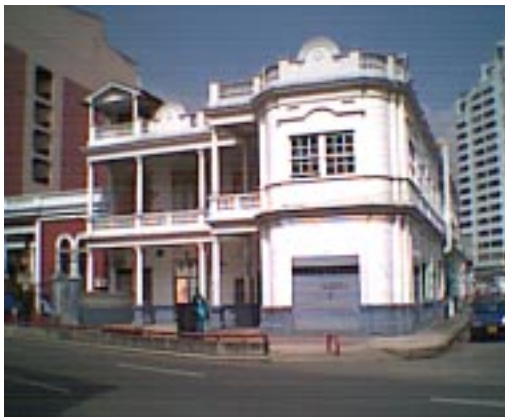
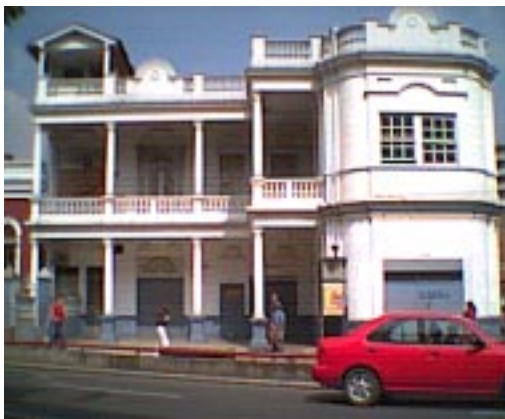
Esta casa formaba parte de las villas «republicanas» que se construyeron «al otro lado del río» en las «lomas de Granada» donde se alojaron las familias de los comerciantes de la ciudad en las primeras décadas. Levantada sobre el antiguo camino a Yumbo que dio origen a la Avenida Sexta, ha visto desaparecer sus antejardines para facilitar la explotación de su planta baja con fines comerciales. No obstante las modificaciones con fines de renta, gracias a la solidez de su construcción mantiene los elementos formales más importantes de una arquitectura que adoptó las formas historicistas del eclecticismo europeo. Elemento importante en la imagen histórica de este sector de la ciudad junto a su vecina, la casa de «La Felisa», ha sufrido (junto con el conjunto de bienes inmuebles de interés cultural vecinos) en su protagonismo urbano por las inconveniencias y deterioro del tratamiento a que se sometió hace unos años el espacio público este sector de la Avenida Sexta. Un tratamiento del espacio público y el paisaje urbano acorde con los valores arquitectónicos de este sector es tarea primordial para recuperar y potenciar este patrimonio cultural inmueble.
