INFRAESTRUCTURA FÍSICA CULTURAL DEL MUNICIPIO DE SANTIAGO DE CALI.

Inmueble No.

47

10 Descripción Física Y Arquitectónica Del Inmueble

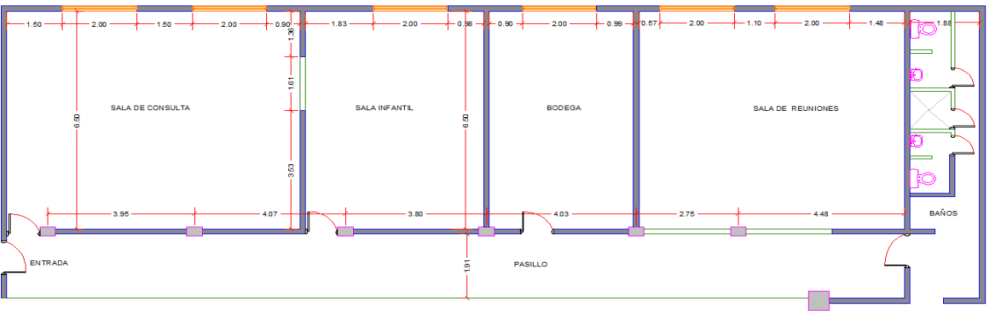
7 Vista en Planta

En la biblioteca la Alegría del Saber, se encuentra en una edificación de un piso, ubicada en el corregimiento de Golondrinas, al lado izquierdo de la Parroquia. Es una edificación de 4 espacios sucesivos, de construcción de más de 30 años, con una cubierta a un agua, con techos de asbesto cemento sobre estructura metálica, muros en ladrillo colun confinados, pisos en baldosa de cemento y cielo falso en láminas de icopor. Los espacios comparten un pasillo largo que a su vez comunica con la parte posterior de la Parroquia, que tiene unos espacios en precarias condiciones.

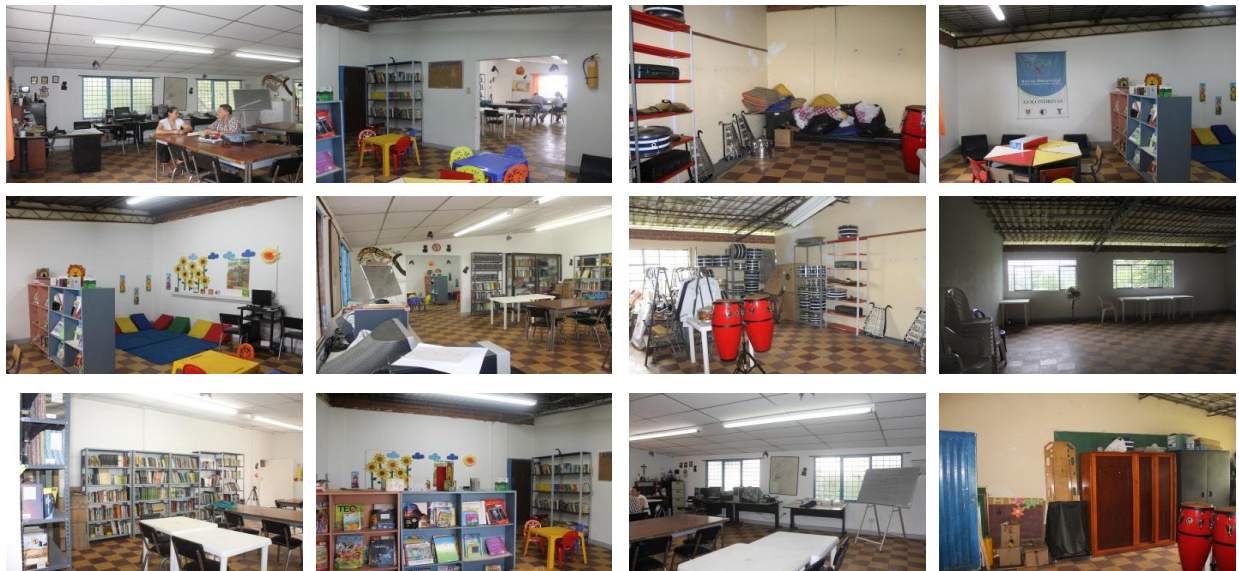
8.1 Fotografías Internas

Por ser una construcción de más de 30 años, la sede de la biblioteca Alegría del saber del corregimiento de Golondrinas, no está en buenas condiciones, a pesar de las diferentes adecuaciones que se le han realizado a lo largo de los últimos años, necesita revisión de algunas áreas como cubierta, instalaciones eléctricas y cielos falsos.

La legalización de Predio es importante para poder usar recursos en infraestructura física, también el pago de servicios públicos, conexión a internet y telefonía. En la parte física se debe corregir la humedad en cubierta, así como, actualizar el material bibliográfico de consulta y hacer promoción con letrero en la parte central del pueblo, pues la biblioteca está al final del camino del corregimiento. Por seguridad instalar alarmas y cámaras de vigilancia. Se necesita dotación en la Sala infantil y suministro de cielo falso.
