| <div><div><div>CalidA</div><div>una ciudad para todos</div></div></div> | | | | | | | | | | INFRAESTRUCTURA FÍSICA CULTURAL DEL MUNICIPIO DE SANTIAGO DE CALI. | | | | | | | | | | Inmueble No. | | 35 | 1 de 4 |
| Nombre | Centro Cultural Comuna 1, | | | Nodo | Ladera | Departamento | Valle del Cauca | | Cod. Dane | 76 | Distrito/Municipio | Santiago de Cali | | Cod. Dane | 001 | Zona | Urbana | Comuna | 01 | | | | |

INFRAESTRUCTURA FÍSICA CULTURAL DEL MUNICIPIO DE SANTIAGO DE CALI.

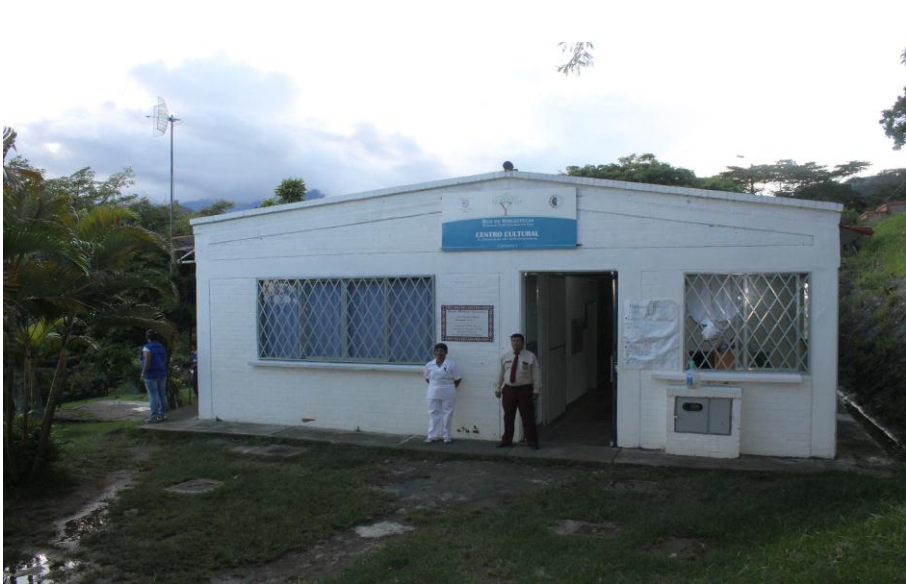
| Fachada | Ladrillo visto pintado | Estado | Bueno | Cubierta | Tipo cindut | Estado | Bueno | | | En Servicio | Medidor | Calidad | A Nombre de | Observaciones | | | | | | | | | |
| Muros | Ladrillo visto | Estado | Bueno | Carpinteria | Vidrio y metalica | Estado | Bueno | | Energía | Si | Si | Buena | Municipio | Ninguna | | | | | | | | | |

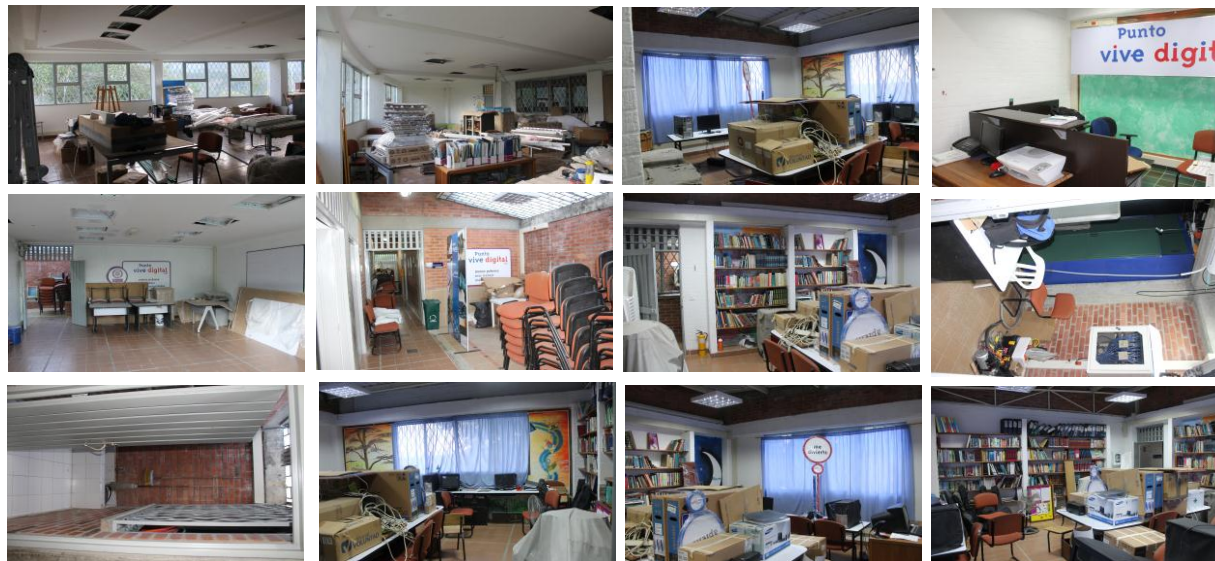
8.1 Fotografías Internas

| <p>Dentro del centro cultural, la biblioteca se encuentra en remodelación por instalación de un punto vive digital. Se puede observar un buen estado de la edificación, que sugiere que ha habido buen mantenimiento. El resto de los espacios como el teatrino, el kiosco y exteriores si esta abandonado.</p> | | | <p>El Centro Cultural de la Comuna 1 es un centro de desarrollo comunitario, espacio de inclusión para todo tipo de personas. Se dan procesos de desarrollo cultural, se intenta impactar a toda la comunidad y se es referente positivo para el sector, quienes nos ven como aliados. Las actividades que la biblioteca realiza son: promoción de lectura y escritura, desarrollo de proyectos para la comuna, alfabetización digital descentralizado con niños y adulto mayor, primera infancia, hogares infantiles, CDI, madres comunitarias, participación en actividades comunitarias, descentralización, apoyo a instituciones comunitarias y educativas, prestamo de libros, consulta y refuerzo escolar.</p> | | |

| <p>La biblioteca o Centro Cultural de la Comuna 1 necesita mas espacio, pues el incremento de actividades hace que el espacio actual sea insuficiente. En la planta física tambien se necesita el mejoramiento de baños los cuales llevan mucho años de uso, así como el kiosco y el teatrino que se encuantran abandonados y sin energía. Tambien es neceario la construcción de un anden y escaleras en concreto para salir los días de lluvias.</p> | | | <p>Ninguna</p> | | |
