| <div><div><div>CalidA</div><div>una ciudad para todos</div></div></div> <div>INFRAESTRUCTURA FÍSICA CULTURAL DEL MUNICIPIO DE SANTIAGO DE CALI.</div> | | | | | | | | | | | | Inmueble No. | | 49 | 1 de 4 | | | | |
| Nombre | La Castilla, Biblioteca Pública Comunitaria | | | Nodo | Rural | Departamento | Valle del Cauca | | Cod. Dane | 76 | Distrito/Municipio | Santiago de Cali | | Cod. Dane | 001 | Zona | Rural | Comuna | 62 |

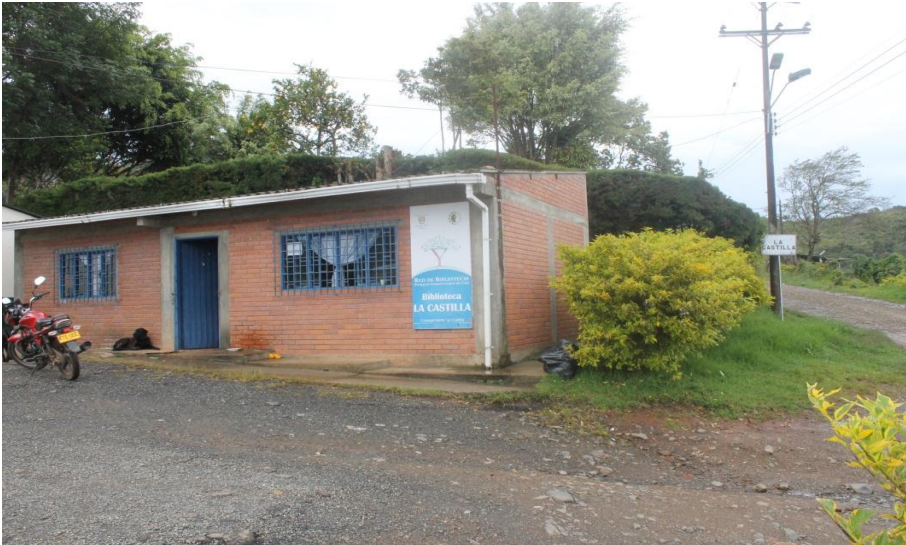
| Fachada | Ladrillo visto | Estado | Bueno | Cubierta | Asbesto cemento sobre estructura metáli | Estado | Bueno | | En Servicio | Medidor | Calidad | A Nombre de | Observaciones | | | | | | |

El espacio es sencillo y se encuentra en perfecto estado de mantenimiento excepto algunos detalles de la parte electrica.

La biblioteca La Castilla necesita ampliar la planta física, para asi poder ampliar los servicios que ofrece y necesita de amnera prioritaria la conectividad, pues ha eta distancia del centro mde Cali, la comunicación es vital.

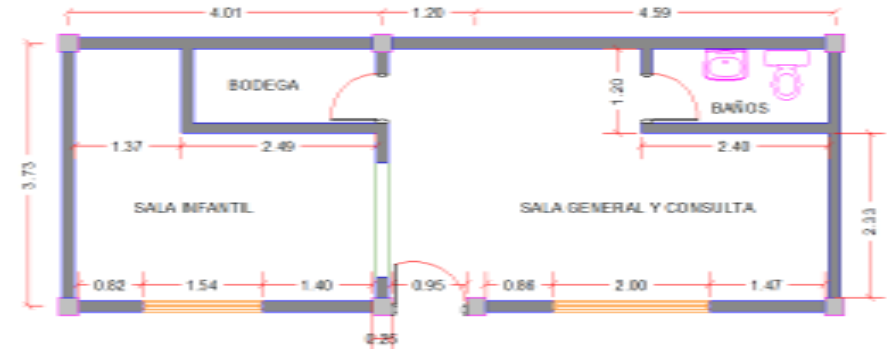
7 Vista en Planta

La biblioteca La Castilla esta ubicada en un espacio de la Junta de Acción Comunal del corregimiento que tiene el mismo nombre. Es una construcción de un piso con dos espacios ademas del baño, construido en ladrillo visto con confinamiento, estructuta metalica para la cubierta con laminas de asbesto cemento y cilo falso de icopor. El piso es en tablón rojo y la car`pinteria es metalica pintado en esmalte rojo.
