**1 Identificación**

Nombre	La Guaca, Biblioteca Pública Comunitaria	Nodo	Ladera	Departamento	Valle del Cauca	Cod. Dane	76	Distrito/Municipio	Santiago de Cali	Cod. Dane	001	Zona	Urbana	Comuna	19
Barrio	Bellavista	No. Manzana	0022	No. Predio	0004	No. Predial	A025800040000	Mat. Inmobiliaria	0	Codigo Unico	01031100220004	Teléfono	3803678-5578358		
Dirección	Calle 14 Oeste No 5-180			Altitud	1109.540	Latitud	872400.923	Longitud	1058215.755	Estado Legal	Ninguna Inconsistencia

**5 Estado del Inmueble**
**5.1 Características del Inmueble**

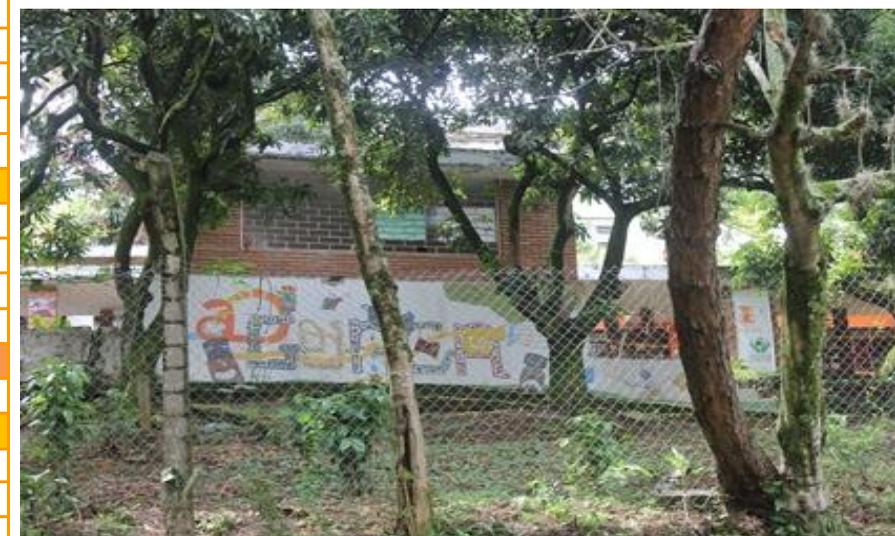
**4 Fotografia General**

Fachada	Ladrillo visto	Estado	Regular	Cubierta	Losa concreto	Estado	Buena
Muros	Ladrillo visto	Estado	Regular	Carpinteria	Metalica	Estado	Buena
Piso	Baldosa cemento	Estado	Regular	Aviso	Si	Estado	Buena
Estructura	Confinada	Estado	Regular	Baños	2	Estado	1 malo
Acabados	Vinilo	Estado	Regular	Antejardin	Si	Estado	Zona verde /cement

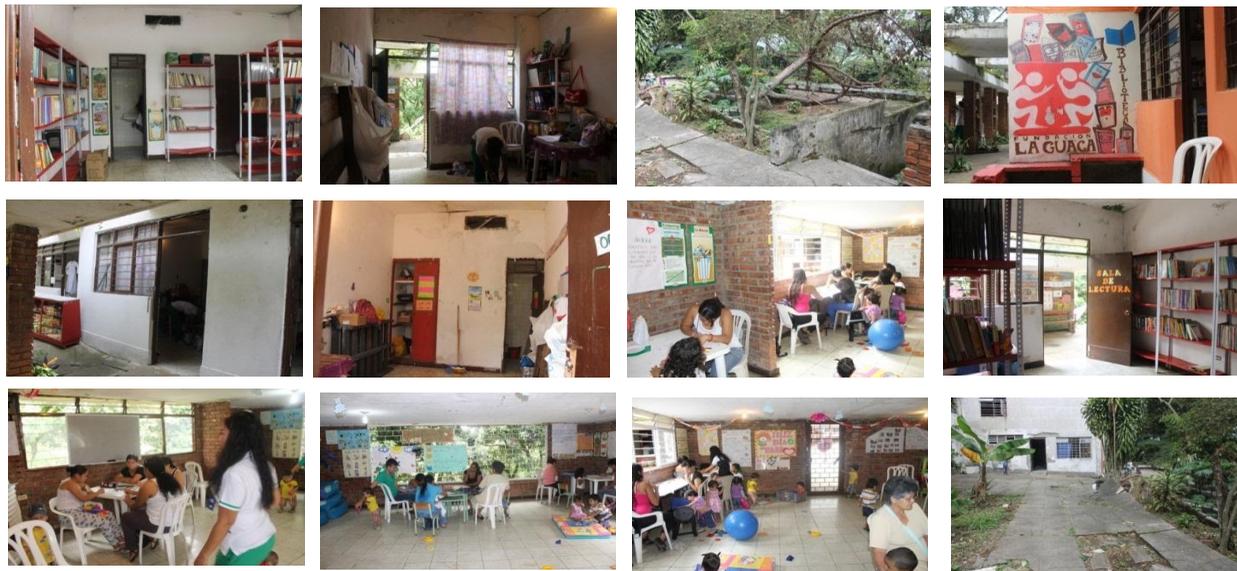
8.1 Fotografias Internas

Esta construcción, se estima es de la epoca de los años 60-70, el grado de abandono que ha tenido por parte de la DNE ha hecho del la construcción un abandono. Las losas o cubierta permiten el paso de las humedades, pues carecen de impermeabilización, esto sumado a la humedad del sector y a cantidad de arborización del predio, han generado deterioro en los acabados, estucos, cerrajería, etc.

Como no se puede invertir por parte del DNE en remodelaciones de la planta física para mejoramiento de la biblioteca La Guaca, pero si se puede hacer mejoramiento físico, se debería realizar actividades como la impermeabilización de losas, pintura en general, mejorar el acceso, instalación de cubierta acrílicas en circulaciones desprotegidas y poda de arborización. Se necesitan otras cosas como dotación de mobiliario en especial la sala infantil, un video beam, camaras fotograficas, impresora y acceso a internet.

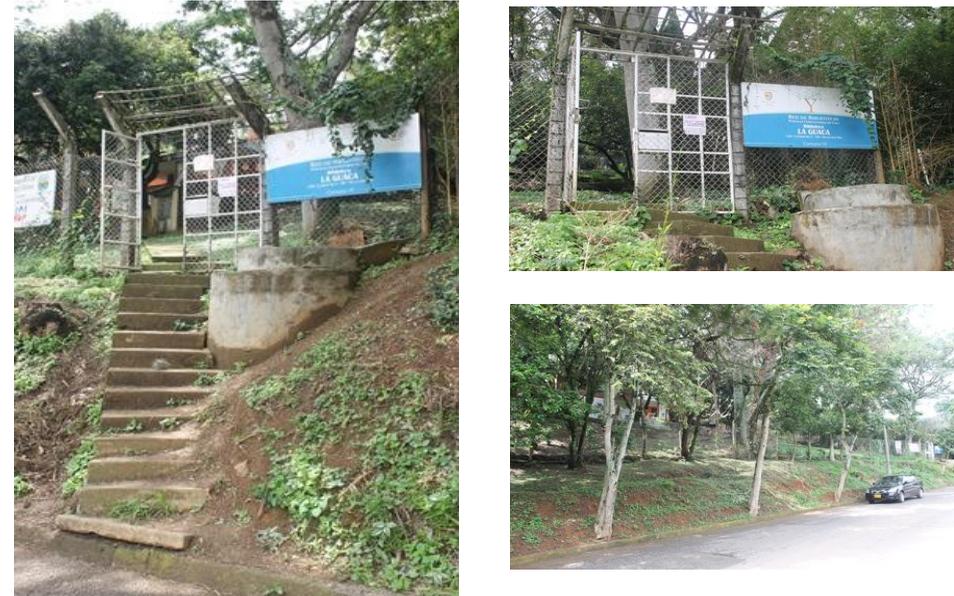
8.2 Fotografias Externas

La biblioteca La Guaca, esta ubicada en un predio cedido a la fundación La Guaca por la Dirección Nacional de Estupefacientes DNA, posiblemente de propiedad anterior del llamado cartel de Cali, es un predio amplio, en terreno inclinado del barrio Mameyal, encerrado en malla eslabonada. Para acceder se debe subir una serie de escalones, hasta llegar a un pasillo que conduce al lado derecho a un salón, ó al lado izquierdo a una serie de espacios parecidos a habitaciones, que es donde funciona la biblioteca. Posterior a este sector si se sigue subiendo, se encontrara una edificación de varios pisos, en donde funciona la Fundación. El area de la biblioteca solo tiene un piso, construido en ladrillo visto principalmente. Tiene una estructura de confinación con losas de cubierta, los pisos son en baldosa de cemento.
