INFRAESTRUCTURA FÍSICA CULTURAL DEL MUNICIPIO DE SANTIAGO DE CALI.

| Inmueble No. | 60 | 1 de 4 |

1 Identificacion

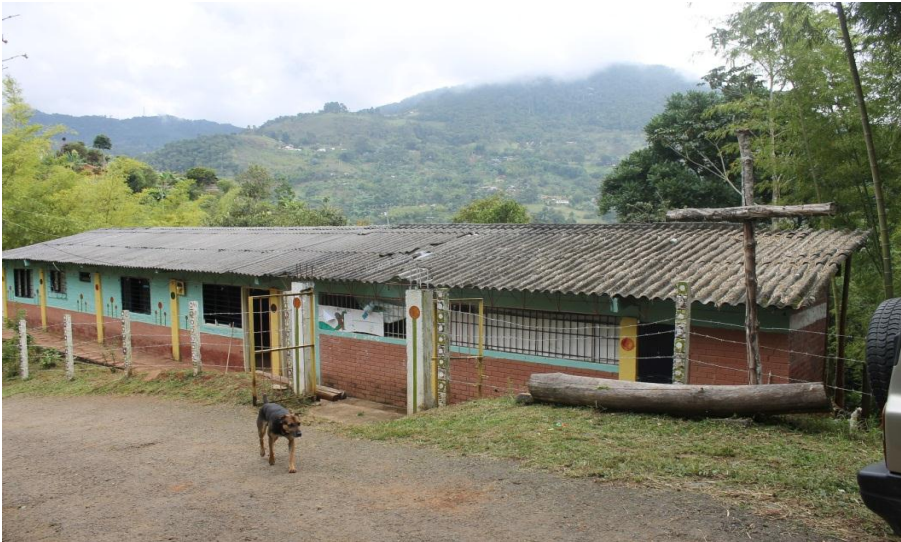
4 Fotografia General

La biblioteca de la La Leonera, en la vereda El Pajui, esta dentro de la sede de la JAC, que es una edificación de un piso de mas de 20 años de construcción. La biblioteca cuenta con un espacio el cual esta dividido con pared hecha en tablas. La cubierta es de asbesto cemento con cerchas metalicas de angulo, los muros son en ladrillo visto y no tiene ventanas, solo rejas que permiten que entre la lluvia. El piso es en cemento y presenta deficiencias en iluminación artificial.

Regular estado de conservación, pues la cubierta presenta muchas goteras; tiene a manera de seguridad una malla electrosoldada por cielo falso de manera mal instalada. El único espacio tiene una división mal hecha en tabla del resto de la JAC y tiene un solo bombillo para iluminar un espacio, que en vez de vidrios tiene una reja tapada con laminas.

La biblioteca de la vereda el Pajui, necesita urgentemente una adecuación de su espacio, construcción de baños, arreglo de cubierta, instalación de ventanas, conectividad, material didactico especialmente para el trabajo con niños.
