| Nombre | Las Acacias, Biblioteca Pública Comunitaria | Nodo | Centro | Departamento | Valle del Cauca | Cod. Dane | 76 | Distrito/Municipio | Santiago de Cali | Cod. Dane | 001 | Zona | Urbana | Comuna | 10 |

INFRAESTRUCTURA FÍSICA CULTURAL DEL MUNICIPIO DE SANTIAGO DE CALI.

Inmueble No.

28

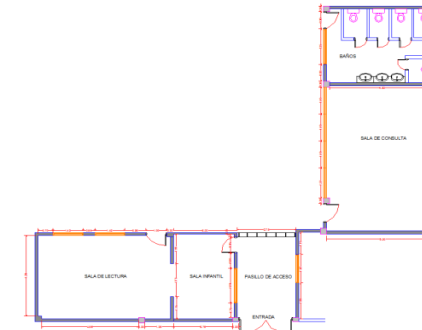
7 Vista en Planta

La biblioteca Las Acacias, ubicada en la sede comunal del mismo nombre, donde tambien funciona un colegio. Es una edificación cuyos espacios giran entorno a un patio central, con estructura puntual en concreto y de 2 pisos. La biblioteca se ubica en el primer piso entrando a mano izquierda, donde se encuentran las salas de lectura general e infantil.

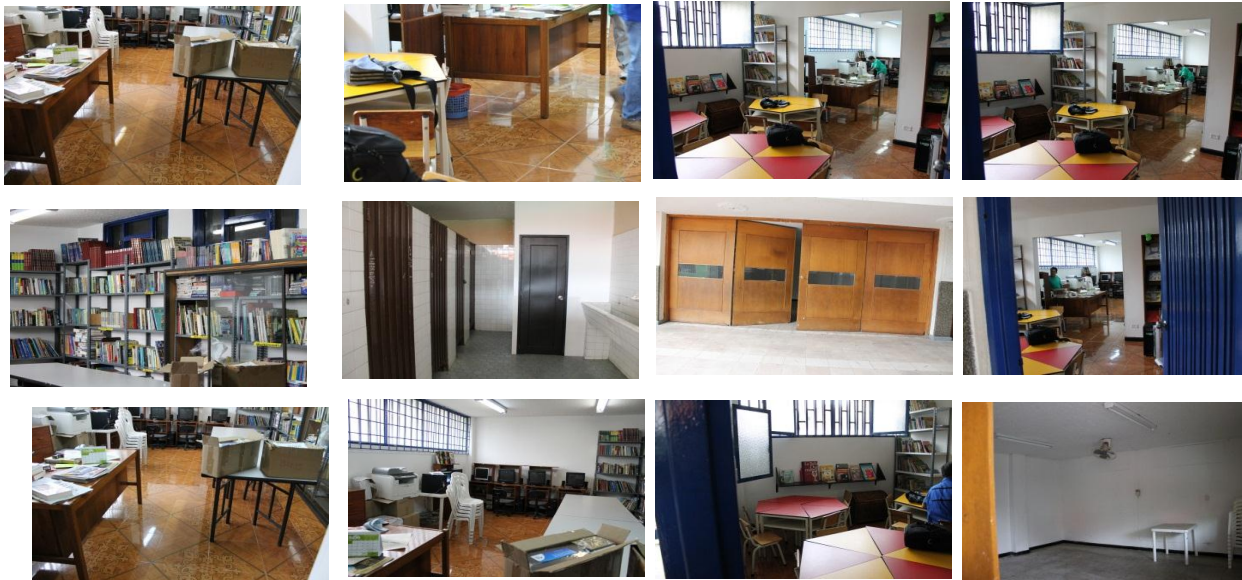
8.1 Fotografias Internas

El estado de conservación de la biblioteca es bueno, presenta buena iluminación natural y artificial. A pesar de tener buenos ventanales hacia la fachada el sistema de ventana no permite una buena ventilación; los pisos son en ceramica efecto madera y los muros estucados y pintados de color blanco. La carpinteria es metalica pintada en esmalte azul rey y el cielo es repello bajo losa.

La biblioteca necesita una ampliación de su propio espacio, realizar adecuaciones para mejorar el sistema de ventilación de sus salas de lectura, mantenimiento de puertas del auditorio, arreglo de ventiladores, construcción de cocineta y lavadero; asi como telefono e internet.
