**1 Identificación**

Nombre	Navarro, Biblioteca Pública Comunitaria	Nodo	Rural	Departamento	Valle del Cauca	Cod. Dane	76	Distrito/Municipio	Santiago de Cali	Cod. Dane	001	Zona	Rural	Comuna	51
Barrio	Cgto. Navarro	No. Manzana	0001	No. Predio	0066	No. Predial	Z000401100000	Mat. Inmobiliaria	0	Codigo Unico	02510000010066	Teléfono	0		
Dirección	Cgto. Navarro			Altitud	957.984	Latitud	866872.423	Longitud	1068026.246	Estado Legal	Ninguna Inconsistencia

**5 Estado del Inmueble**

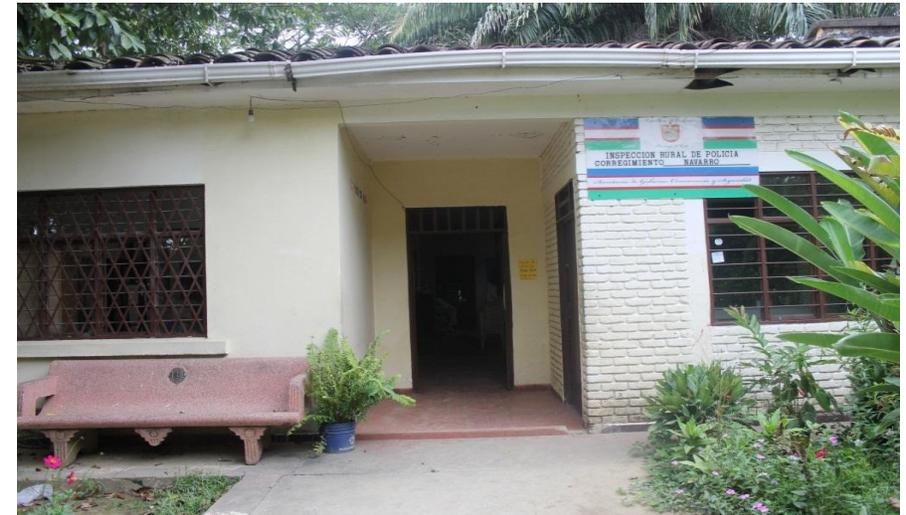
**4 Fotografia General**

5.1 Características del Inmueble							
Fachada	Ladrillo revitado y repellido	Estado	Regular	Cubierta	Teja barro s/ madera	Estado	Regular
Muros	Repello - Estuco	Estado	Regular	Carpintería	Metalicas	Estado	Bueno
Piso	Tableta	Estado	Bueno	Aviso	Si	Estado	Bueno
Estructura	No definida	Estado	N/A	Baños	1	Estado	Malo
Acabados	Vinilo	Estado	Regular	Antejardín	Si	Estado	Abandonado

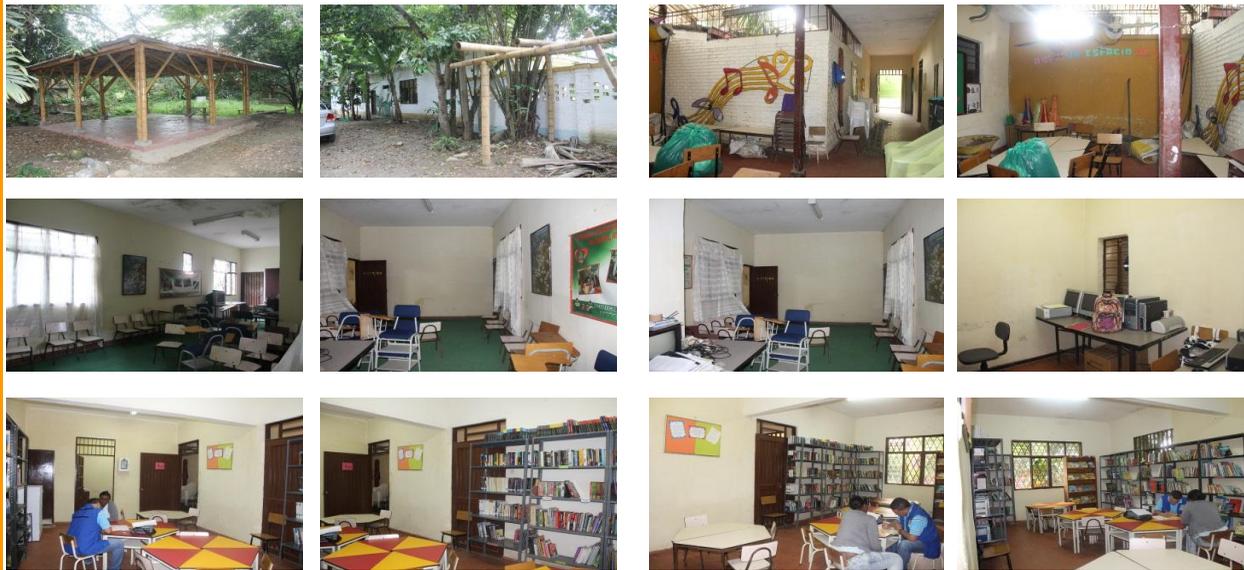
8.1 Fotografías Internas

<b>11 Estado de Conservacion del Edificio</b>		<b>12 Importancia del Edificio Comunitariamente</b>	
La casa donde funciona hoy la biblioteca del corregimiento de Navarro esta muy deteriorada, se observa muy abandonada, pues desde que se inundo el corregimiento no se le hizo mantenimiento, ademas de que el sector no tiene servicio de agua, esta en una zona de alto riesgo por inundación, riesgo por aguas estancadas, daños en la cubierta, lo que permite filtracione sobre el cielo falso, etc.		Se trata de incluir a toda la población del corregimiento, tanto a la población escolar como a la comunitaria (existe un centro de restauración para drogadicitos "Fundaser"), básicamente se trabaja con el grupo del adulto mayor y con los niños de primera infancia. Actividades: La hora del terror (cuentos, relatos, mitos,leyendas), proyectando saberes (cine foro de refuerzo), lectura compartida, que es el espacio donde niños y agente cultural leen e ilustran el cuento, taller de lecto escritura en conjunto con bellas artes, se hace promoción y animación de lectura.

<b>13 Criterios y Sugerencias de Conservacion</b>		<b>14 Observaciones</b>	
Lo más urgente para la biblioteca de navarro es el servicio de agua, pues no se puede hacer limpieza. Es importante tambien reubicar la biblioteca pues esta zona es de alto riesgo por inundación y por la existencia de agua estancada. Una biblioteca necesita conectividad y computadores.		Ninguna	
<b>15 Responsable del Inventario</b>			
Entidad/Responsable		Ing. Jairo Rosero Narvaez	
Diligencio	Arq. Oscar Aragon	Fecha	16/Oct/2013
Reviso	Ing. Juan Valencia Correa	Fecha	24/Oct/2013
		Observaciones	Ninguna
		Observaciones	Ninguna
