FICHA DE ACTUALIZACIÓN DEL ESTADO DE LOS BIENES CULTURALES INMUEBLES DEL MUNICIPIO DE CALI - AÑO 2009										INMUEBLE No. BIC A-1	
										Hoja Nº	
1. Identificación Original		2. Situación Actual		3. Cumplimiento de las Normas						Conservación Tipo: 1

1.1 Nombre	TUMBA No1	2.1 Nombre	TUMBA No1	3.1 Fachada:	Conservada	Alterada	Elementos	Materiales	Color		
1.2 Dirección	Calle de la escopeta 32	2.2 Dirección	Calle de la escopeta 32	3.2 Volumetría:	Conservada	Alterada	Altura adicionada (pisos):

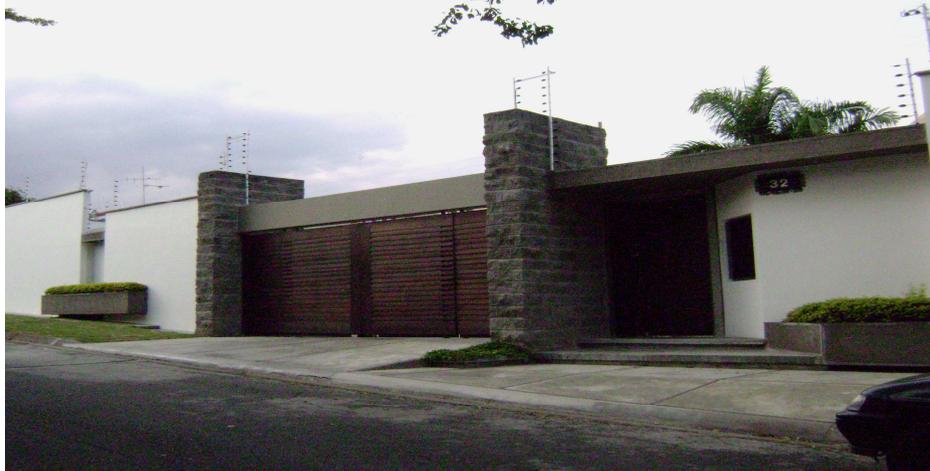
4. Registro Fotográfico Actual											
<p>Posee un pozo cuadrado con camara lateral ovoidal ubicada al norte del pozo el recinto tiene una orientacion general S-N, registra cinco peldaños en la pared SW del pozo de 15cm por 20 de ancho separados unos de otros por una distancia de 40cm, la profundidad máxima fue de 2.88mt</p> <p>Previamente gaaqueada junto a otras cuatro localizadas en el mismo predio "Las tumbas no son para los muertos... Prácticas funerarias prehispánicas en el Valle del Lili" Arqueóloga Sonia Blanco, INCIVA. Trabajo de arqueología de rescate financiado por la Dirección de Cultura del Mpio Santiago de Cali e INCIVA en1996.</p> <p>Esta vivienda nueva se cosntruyó por encima del hallazgo arqueológico. No fue permitido el ingreso por parte del propietario.</p>

5. Recomendaciones:						6. Elaboración					
Zona de interes arqueologico, por su carácter geografico se presume que deben encontrarse mas tumbas, los lotes deben ser objetos de prospeccion arqueologica previo a cualquier tipo de construccion. RETIRARLA del listado BIC.						Entidad: Departamento Administrativo de Planeación Municipal			Fecha:		
						Diligenció: Claudia Lucia Robayo			Diciembre de 2009
