## BIENES INMUEBLES DE INTERES CULTURAL DE SANTIAGO DE CALI BIC M1-49

### Hotel y Teatro Aristi

| FICHA DE ACTUALIZACIÓN DEL ESTADO DE LOS BIENES CULTURALES INMUEBLES DEL MUNICIPIO DE CALI - AÑO 2009 | | | | | | | | | | INMUEBLE No. BIC M1-49 | |

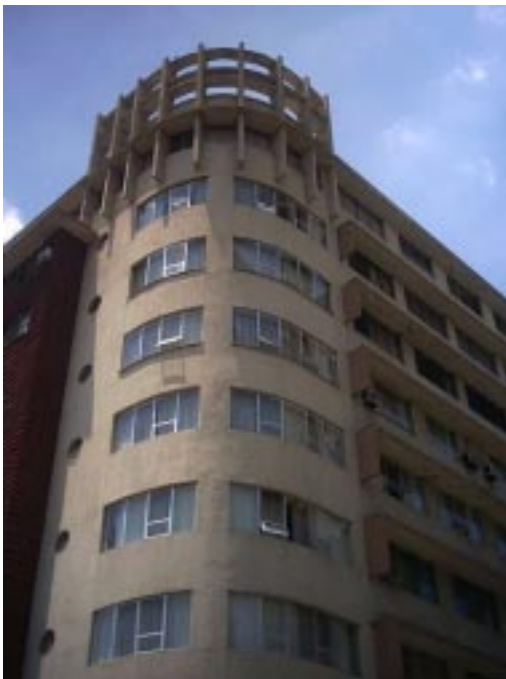
Este edificio es uno de los mejores ejemplos de la arquitectura Art Déco y de la influencia de los modelos de Miami, en particular del Hotel Albion. En este caso las líneas art déco son aprovechadas no solamente con fines expresivos sino prácticos: son aprovechadas para la necesaria protección del sol. De esta forma las losetas, líneas horizontales que se fugan a partir de la esquina, protegen las ventanas de las habitaciones al tiempo que le dan un efecto de dinamismo propio de la versión conocida como *streamline* dentro del repertorio del Art Déco.

El acceso se hace por la esquina, donde una columna encajada en mármol funciona como elemento articulador de las distintas direcciones y espacios. El gran hall de entrada presenta grandes columnas y una gran escalinata que lo envuelve y que conduce a los salones en la planta alta. En la terraza el hotel presenta una especie de terraza jardín aprovechando la piscina como elemento paisajístico complementario. A un costado se construyó un teatro, el más espectacular de la ciudad en su tiempo, magnífico ejemplo de este tipo de espacios, con salones de descanso, fumar, etc. siguiendo los requerimientos y modelos de las grandes distribuidoras y productoras norteamericanas, en este caso de la Metro-Goldwin-Meyer. Al interior la decoración con motivos geométricos y vegetales Art Déco enfatizan las líneas de proscenio. El palco con sus acusadas líneas horizontales, junto a su inclinación introducen movimiento al interior de la sala. En los vestíbulos el trabajo de pisos y paredes presentan motivos antropomorfos, sobresaliendo el trazado del piso de la gran entrada. Su construcción utilizó todos los recursos técnicos disponibles al momento, vigentes aún hoy: instalaciones mecánicas de aire acondicionado, planta eléctrica, etc. así como estructura en hormigón, tabiquería en ladrillo, repello, etc. iluminación con bloques de vidrio, enchapes en madera, etc. Lastimosamente el Teatro Aristi ha corrido

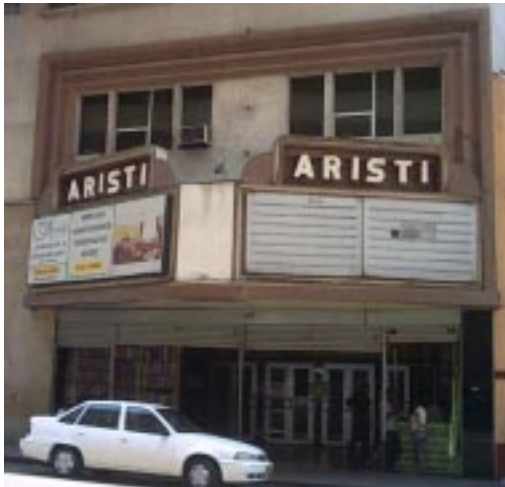
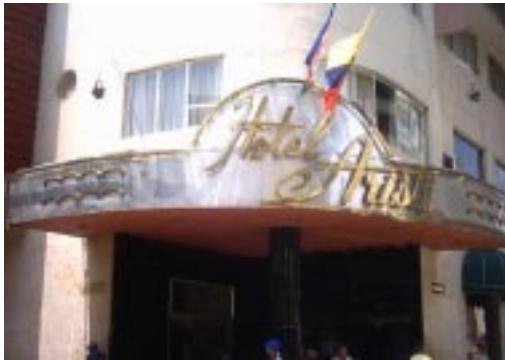
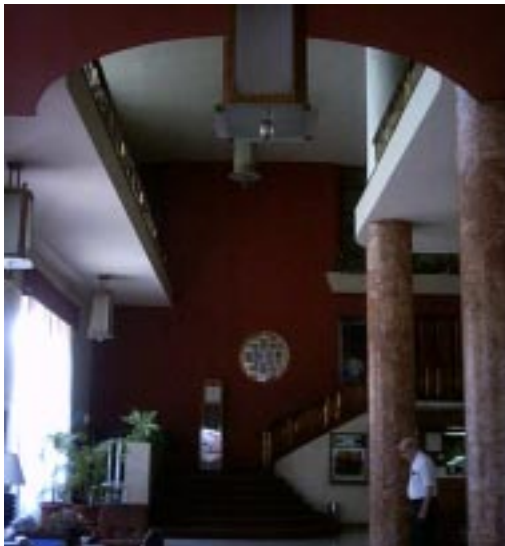
con la suerte de la mayoría de salas de cine grandes de la ciudad, por lo que hace ya varios años dejó de hacerse proyecciones y es ocupada actualmente como espacio de una congregación religiosa que aprovecha la capacidad de la sala. La pérdida de función ha hecho que la taquilla original en aluminio y dispuesta como un cuerpo exento en mitad del vestíbulo exterior halla desaparecido.

El hotel mantiene su uso y aunque ya no es el gran hotel de la ciudad, sigue cumpliendo su cometido de recibir turistas alejándolos en el centro. Esto lo convierte en un elemento clave para la recuperación del patrimonio del área central, mas aún cuando la manzana donde se levanta está ocupada por edificaciones protegidas como Bienes de Interés cultural como son el Teatro Colón y antiguo Hotel Columbus, la Iglesia de Santa Rosa con actividades de interés cultural como son las librerías «de viejo» en el parque de Santa Rosa y su proximidad a conjuntos monumentales como los de San Francisco y la Plaza de Caycedo. La conservación de este edificio y sobre todo de su uso deberían estar acompañados por un proceso de recuperación del espacio público peatonal del centro de la ciudad.

| Es necesario revisar el proyecto aprobado en la manzana sobre la carrera 9 radicado mayo 8 2008, con el fin de que empate formal y volumétricamente. Ademas es URGENTE darle un uso al edificio y al Teatro para impedir el deterioro de este importante BIC de la ciudad. | | | | Entidad: Departamento Administrativo de Planeación Municipal | | | | | | Fecha: | |
